**Erfolgskontrolle der Stiftung
NaturSchutzFonds Brandenburg –
1. Zwischenbericht**

Stand: Mai 2018

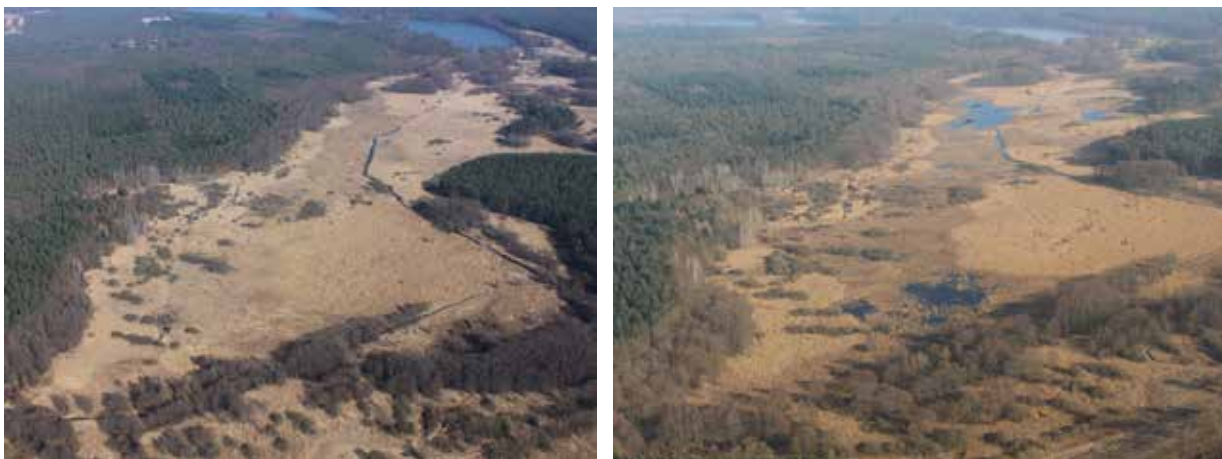
Abbildung 3: Schrägluftbilder des Projektgebietes Maxsee in Richtung Südosten, links vor den Maßnahmen (Foto H. Röbling 2011), rechts nach den Maßnahmen (Foto H. Röbling 2015)

In der Abbildung 3 werden zwei Schrägluftbilder aus dem Jahr 2011 vor der Maßnahme und aus dem Jahr 2015 gegenübergestellt. Dabei werden die großflächigen Vernässungen der Niederung gut sichtbar.

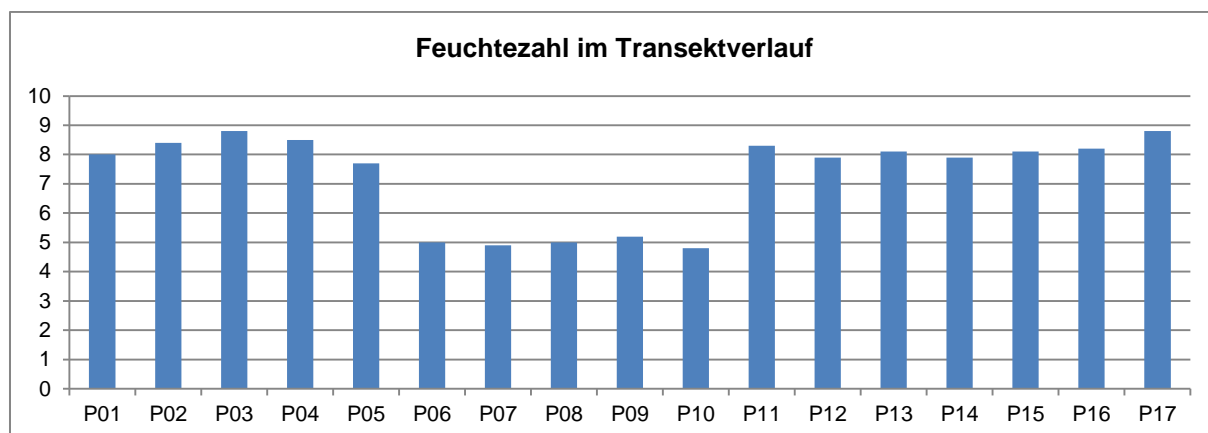
Abbildung 7: Feuchtezahlen nach ELLENBERG (1991)

Das Transekt wurde nach der Feuchtezahl nach ELLENBERG (1991) ausgewertet, wobei pro Aufnahme­fläche ein arithmetischer Mittelwert gebildet wurde. Abgesehen von den Transekt­punkten 6-10, welche sich am und auf dem Katzenberg befinden, spiegeln die Zahlen hohe Feuchtstufen (Feuchte­bis Nässezeiger) wider.

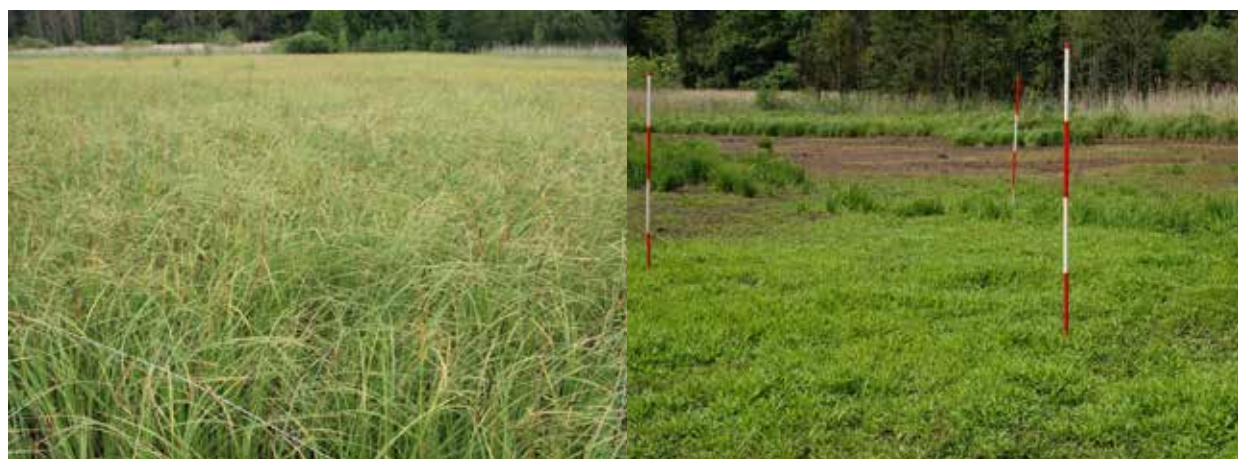
Abbildung 8: Vegetationsaufnahme­flächen am Maxsee am Beispiel des Dauerquadrates 3 (Foto links S. Runge 2011, rechts R. Klusmeyer 2017)

Von den 15, im Jahr 2011 durch den Botaniker Stephan Runge eingerichteten Dauerquadraten wurden elf in den Jahren 2016/2017 wieder aufgenommen und können miteinander verglichen werden. In der Abbildung 8 wird das Dauerquadrat 3 beispielhaft im Jahresvergleich gegenüber gestellt. Während die Aufnahme­fläche bei der Ersteinrichtung von Sumpfschilf dominiert wurde, war sie im Jahr 2017 eine Zweizahnflur mit dominantem Nickendem Zweizahn (*Bidens cernua*), gemischt mit typischen Begleitarten wie Sumpfkresse (*Rorippa palustris*), Sumpf-Weidenröschen (*Epilobium palustre*), Wolfstrapp (*Lycopus europaeus*) und Wasserminze (*Mentha aquatica*). Da bei der Wiederholung 2016/2017 die Aufnahme­flächen 7, 8, 12 und 13 fehlen, werden diese Dauerquadrate aus der weiteren Betrachtung ausgeschlossen. Hier kamen bei der Ersteinrichtung folgende gefährdete Arten vor: Wiesen-Knöterich (*Bistorta officinales*), Stumpfblütige Binse (*Juncus subnodulosus*), Wasser-Ampfer und die Moosart *Plagiomnium ellipticum*.

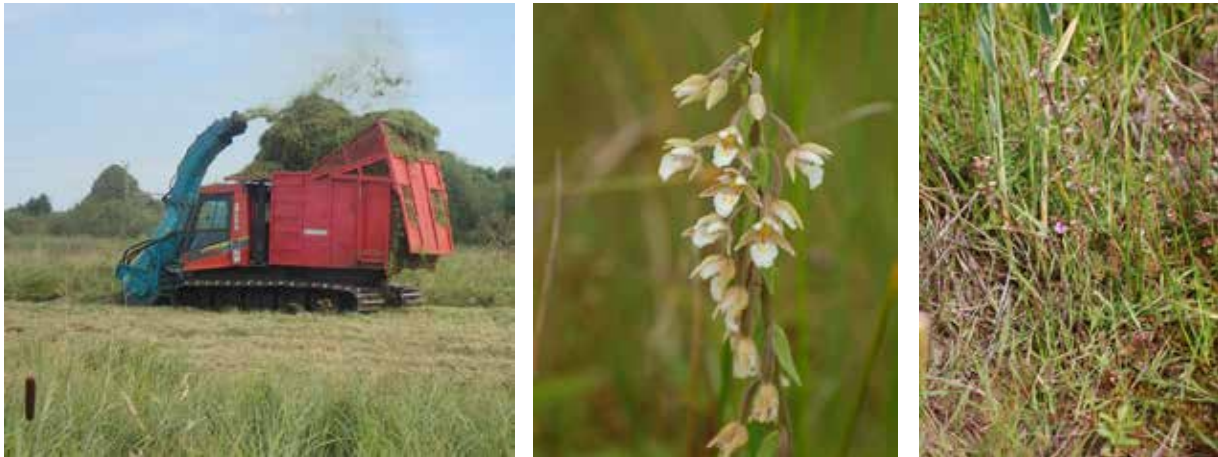
Abbildung 15: Mahd mit der Moorraupe, Sumpf-Stendelwurz und Sumpf-Läusekraut in den Abtorfungsflächen (Fotos: I. Wiehle 2017, R. Klusmeyer 2017)

Durch eine teilweise Nutzungsauffassung bzw. nicht ausreichende Beweidungsintensität haben sich Dominanzbestände aus Schilf, Rohrglanzgras, Seggen und das invasive Indische Springkraut ausgebreitet. Dennoch waren die Bestände der, vom Aussterben bedrohten Sumpf-Engelwurz in einem guten Erhaltungszustand. Um die weitere Ausbreitung dominanzbildender Arten zu verhindern und die Fläche für die Beweidung wieder besser nutzbar zu machen, wurde im August 2017 eine Mahd mit Moorraupe durchgeführt. Es wurde ein neuer Pächter gefunden, der die Flächen ab dem Frühjahr 2018 beweidet. Hierfür sollen die, für 2018 geplante Aufnahme der Abtorfungsflächen, die Wiederholung der Transektaufnahmen im Jahr 2019 sowie der Dauerquadrate im Jahr 2020 weitere Hinweise für die Entwicklung der Vegetation liefern. Aufgrund der großflächigen Mahd ist zu erwarten, dass die zukünftige Beweidung großer Bereiche erleichtert und dadurch einen positiven Effekt auf die Gebietsentwicklung haben wird.

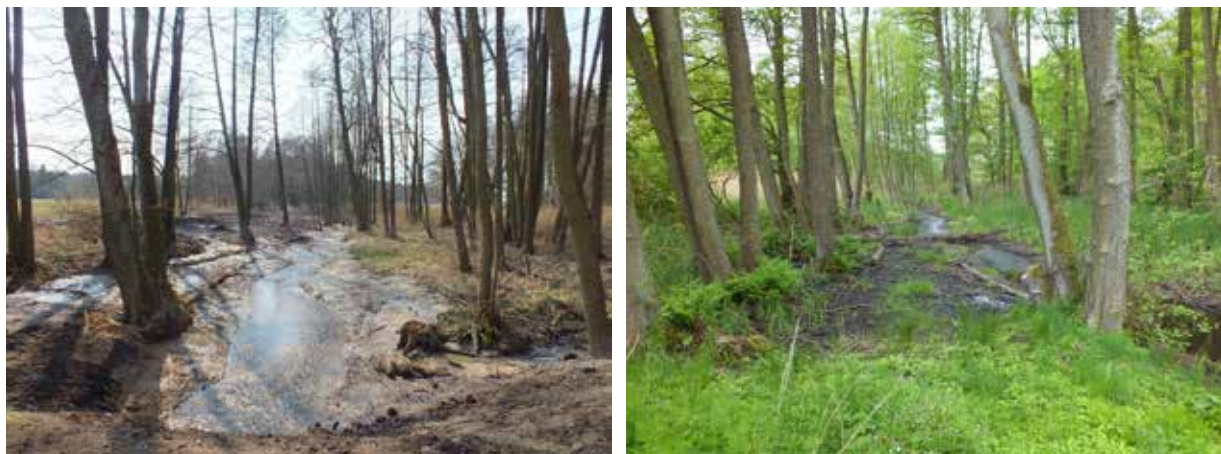
Abbildung 17: Abschnitt des Faulen Fließes während der Umsetzung der Maßnahmen und zwei Jahre später (Sohlgleite am neugebauten Durchlass; Fotos: F. Grübler 2013, 2015)

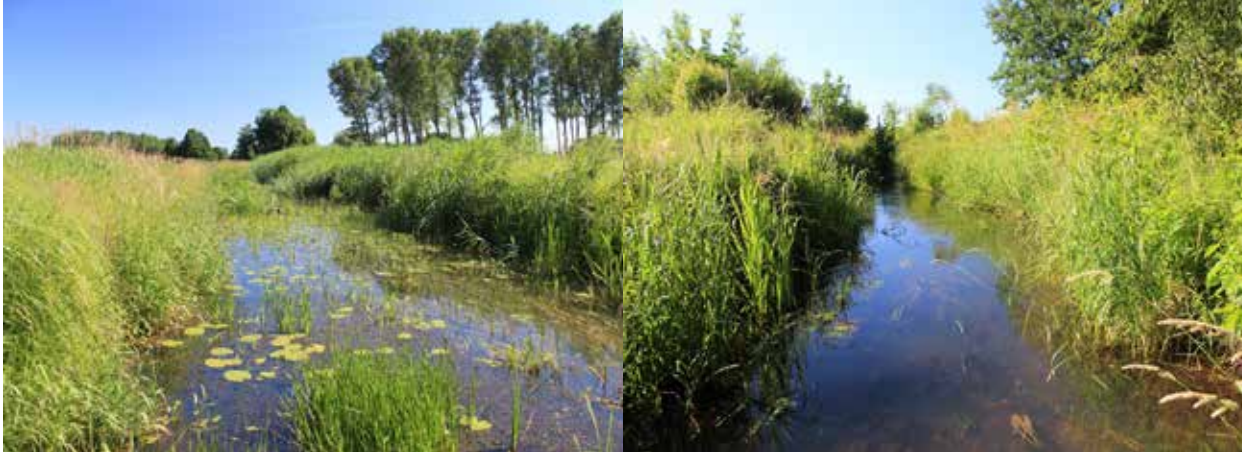
Abbildung 22: Beprobungsstrecken der Libellenerfassung (Fotos O. Brauner 2015)

Durch die Maßnahmen sind neue Strukturen und Initiale für mehr Gewässerdynamik geschaffen worden. Es liegen Fotos von jedem Gewässerinitial sowie von der Situation oberhalb und unterhalb des jeweiligen Initials vor (Abbildung 23). Die Fotodokumentation soll im Jahr 2018 wiederholt werden und kann dann gegenübergestellt werden. Außerdem wurden alle Probestrecken der Libellenerfassung bildlich dokumentiert (Abbildung 22).

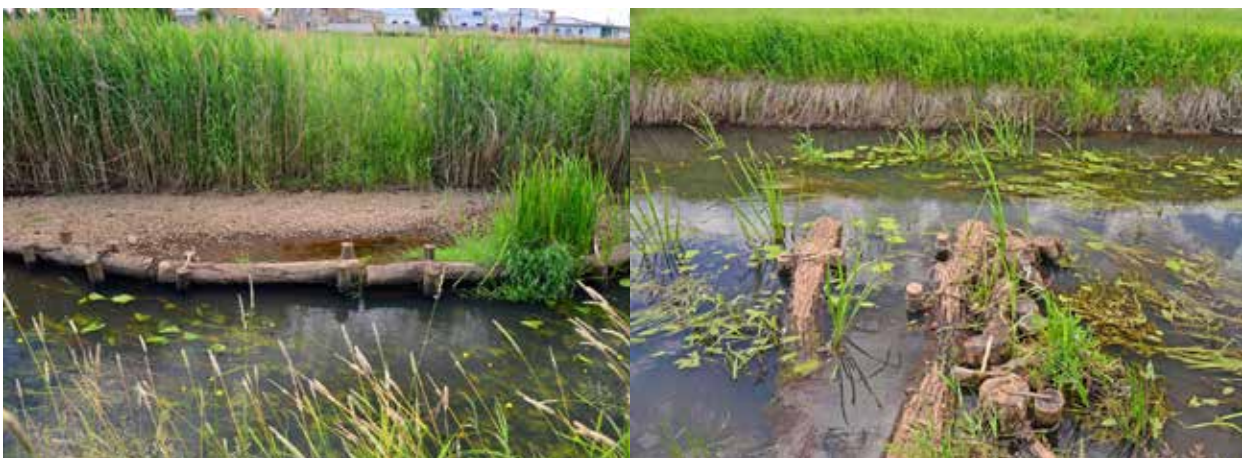
Abbildung 23: links: Stammholzbohrung an der Straßenbrücke Doberlug (km 18,1), rechts: Rauhaumböschung unterhalb der Straßenbrücke Doberlug (km 18,15) (Fotos: K. Heinemann 2014)

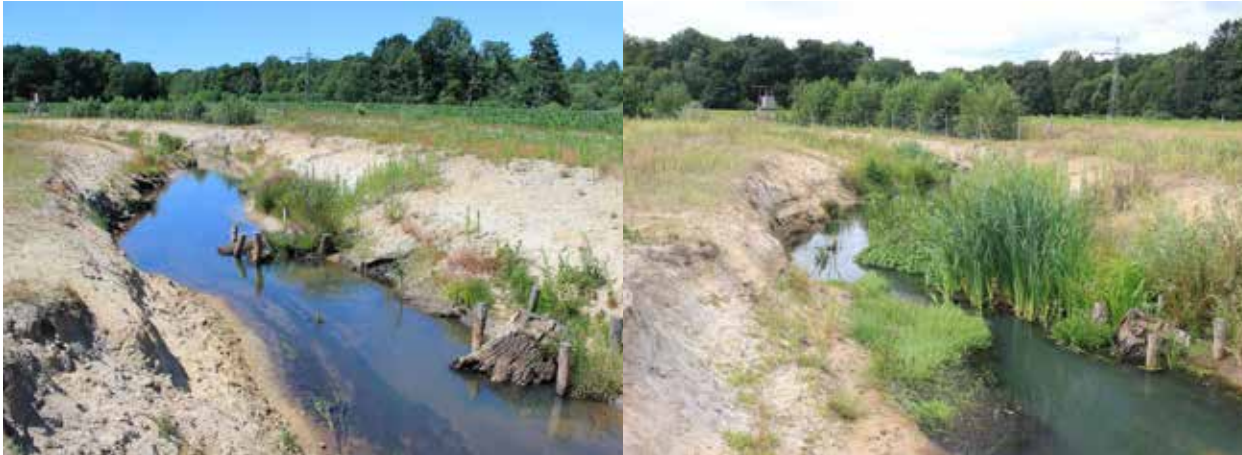
Abbildung 24: „Klosterschleife“ bei Doberlug als Libellenprobestrecke (Fotos: O. Brauner 2015, 2016)

Für die Erfassung der Libellenfauna wurden an der Kleinen Elster im Bereich der Renaturierungsmaßnahmen neun jeweils 100m lange Abschnitte untersucht. Die Startpunkte der Strecken wurden per GPS eingemessen und es gibt jeweils ein Foto vom Startpunkt in Richtung Endpunkt (Beispiel siehe Abbildung 24). Eine Karte mit der Lage der Probestrecken befindet sich im Anhang.

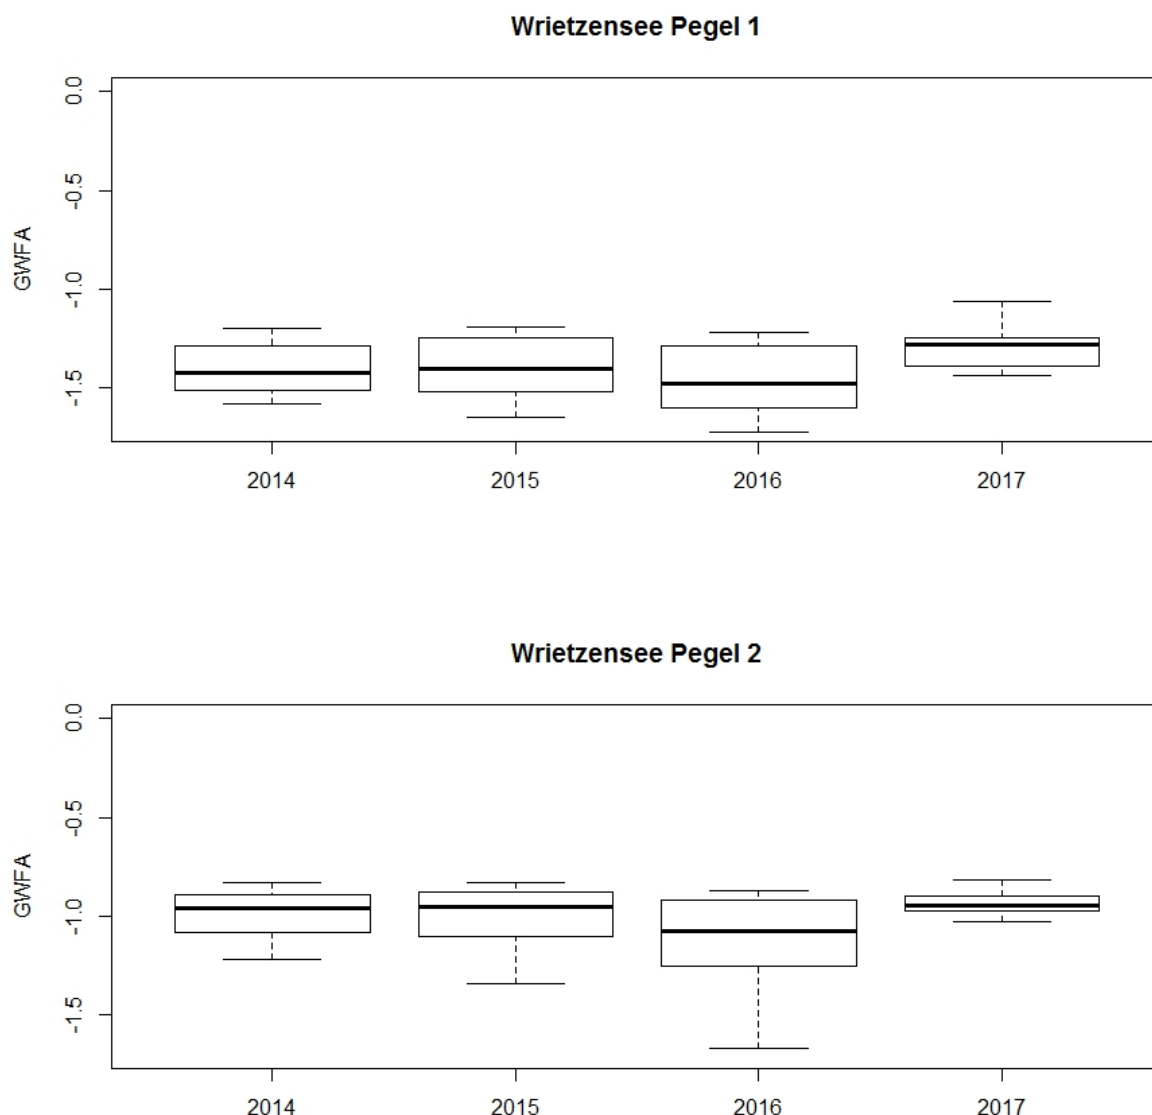
Abbildung 28: Grundwasserflurabstände in Meter der Pegel am Wrietensee als Boxplots

Im November 2013 wurden im Seeumfeld zwei Grundwassermessstellen errichtet. Ihre Lage wird im Anhang dargestellt. Die folgenden Abbildungen zeigen die Grundwasserflurabstände in cm unter Flur als Boxplots (schwarze Linie = Median) im Vergleich der Jahre 2014 bis 2017. Der im Winter 2014/2015 angelegte Probestau spiegelt sich in den Daten nicht wieder. Beim Jahr 2017 spiegeln sich vor allem die ungewöhnlich hohen Niederschlagssummen in diesem Jahr wieder.

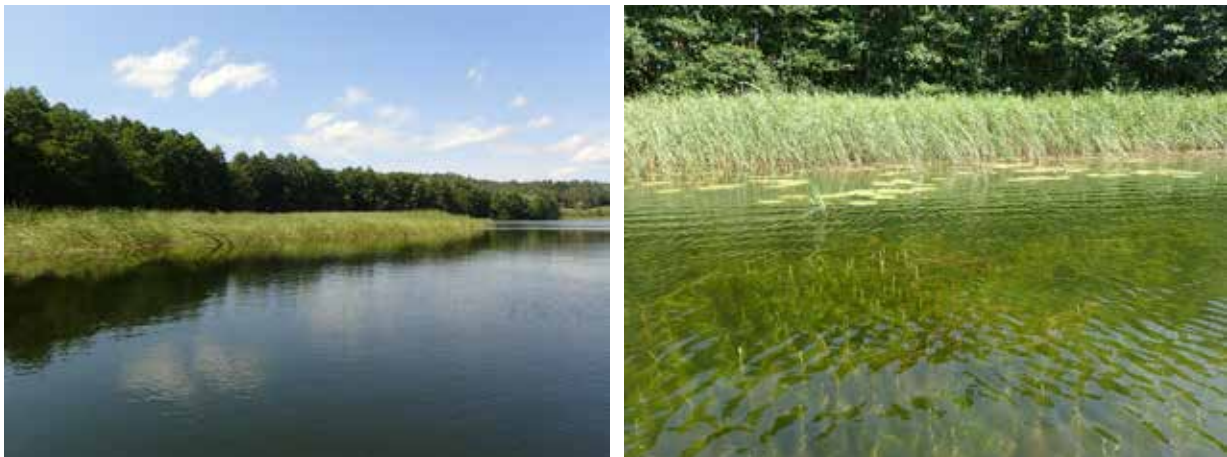
Abbildung 31: Blick über den See (links) und üppige *Myriophyllum verticillatum* - Bestände bis an die Wasseroberfläche in Transekt 1 (rechts, Fotos I. Wiehle 2017)

Die Struktur und Artenausstattung war in allen vier Transekten sehr ähnlich. An ein üppiges Röhricht aus Schilf und Rohrkolben schlossen sich Schwimmblattfluren aus Teichrose und Tauchfluren mit Quirl-Tausendblatt (*Myriophyllum verticillatum*) an. Das Quirl-Tausendblatt war in allen Transekten die häufigste Art und bildete die untere Makrophytengrenze in 2,7 bis 3,0 m Tiefe. Nur in Transekt 3, das in der flachen Nordbucht plaziert wurde, konnte keine Verbreitungsgrenze erreicht werden. Hier war das Quirl-Tausendblatt in der gesamten, nur bis 2,9 m tiefen Bucht mosaikartig eingestreut.

Die Transekte spiegeln den Gesamteindruck, der sich auch bei der Biotopkartierung 2017 ergab, sehr gut wider. Das Quirl-Tausendblatt war mit Abstand die häufigste Art und bildete sehr ausgedehnte und dichte Tauchfluren im Anschluss an das Röhricht. Unbesiedelte Litoralzonen traten nur sehr kleinflächig auf. Außerhalb der Transekte wurde des Weiteren der Spreizende Hahnenfuß mit wenigen Individuen gefunden. Er ist ebenso wie die beiden etwas regelmäßiger im See auftretenden Laichkrautarten Durchwachsenes und Glänzendes Laichkraut ein Klarwasserzeiger. Zudem trat das Rauhe Hornblatt (*Ceratophyllum demersum*) recht häufig auf, welches eher Stickstoffreichtum anzeigt. Insgesamt zeigt die Besiedlungstiefe und Artzusammensetzung einen schwach eutrophen Zustand des Sees an.

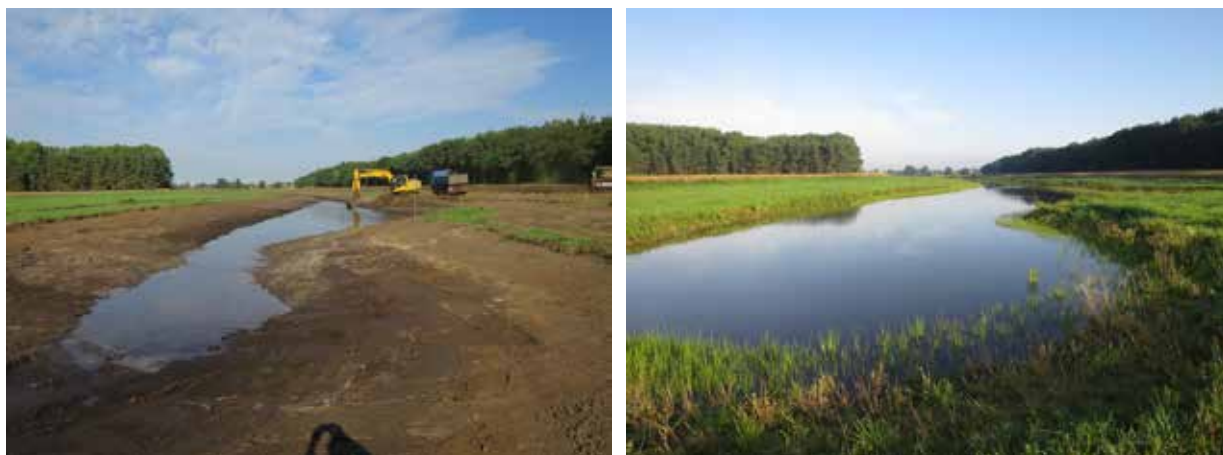
Abbildung 33: Schmelzwasserrinne während und nach der Maßnahme (Fotos: H. Wiesing 2016, 2017)

Dabei wurden ca. 5.500 m³ Sediment entnommen und ein längliches Gewässer mit einer durchschnittlichen Tiefe von ca. 1,30 m neu angelegt. Die tiefsten Bereiche in der Mitte der Rinne sind ca. 1,75 m und die Flachwasserzonen am Rand ca. 0,25 m tief.

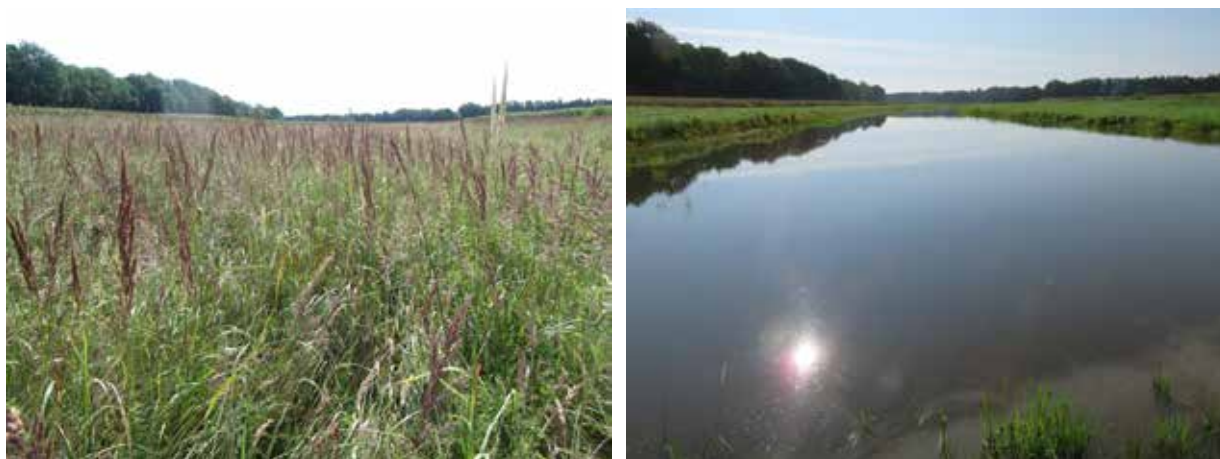
Abbildung 35: Vergleich eines Fotopunktes im Jahr 2016 mit Landreitgrasflur und im Jahr 2017 mit Wasserfläche (Fotos: N. Hirsch 2016, 2017)

Zur Dokumentation der Entwicklung des Gebietes wurde eine Vegetationszonierung vor und nach der Maßnahme durchgeführt sowie eine Fotodokumentation (Beispiel siehe Abbildung 35) angelegt. Eine Karte mit der Gegenüberstellung der Vegetationszonen der Jahre 2016 und 2017 sowie der Lage der Fotopunkte befindet sich im Anhang.

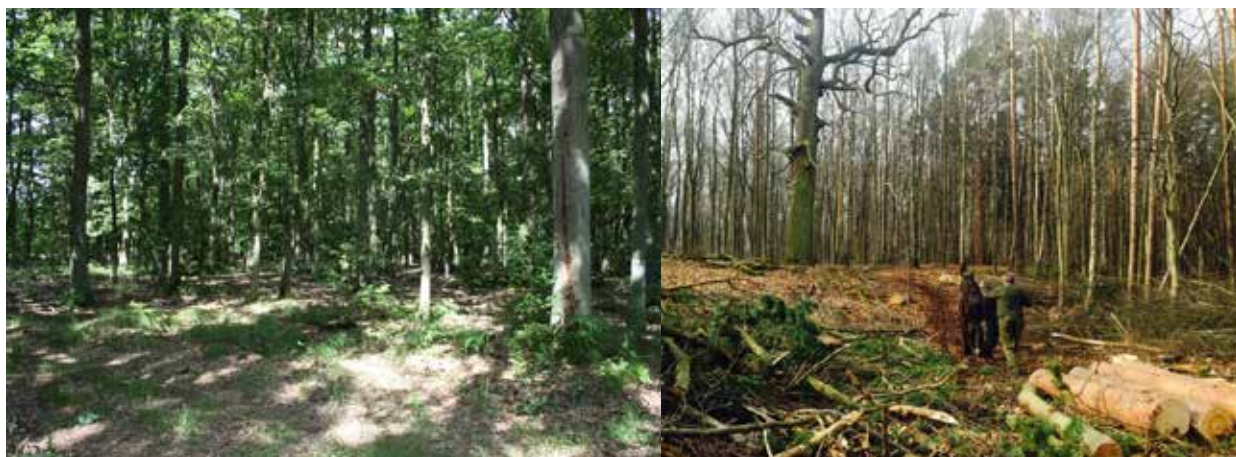
Abbildung 38: Eichenbestand in der Mitte des Projektgebietes, behutsames Freistellen der Alteichen mit Forstpferden (Fotos: T. Wesebaum 2017, E. Wayss 2014)

Der Großteil des Waldes Schorfheide vermittelt ein naturnahes Landschaftsbild mit beeindruckenden Alteichen und Altkiefern als markante Habitatbäume. Daneben gibt es auch einige naturferne Bestände mit Douglasie, Lärche oder Fichte.

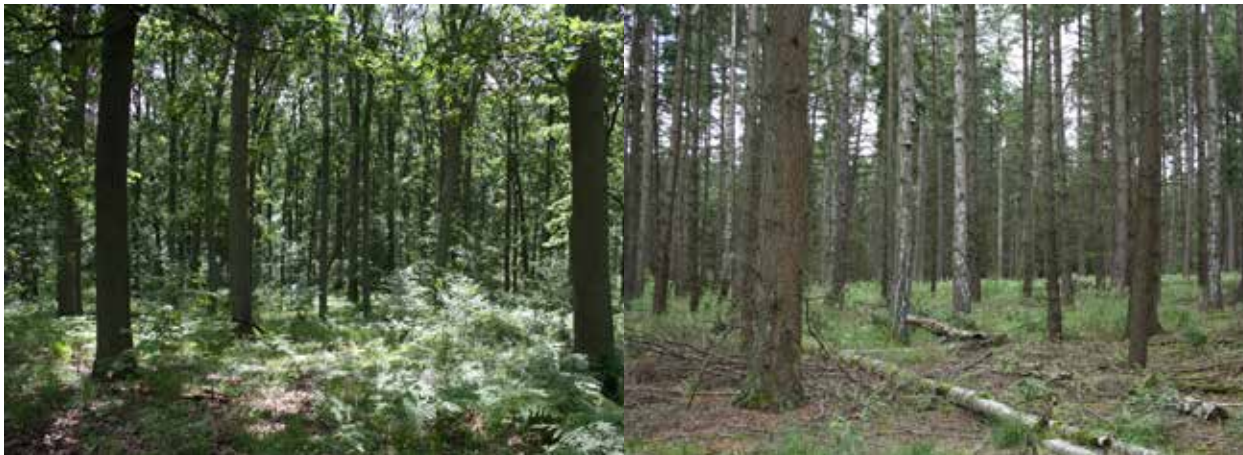
Abbildung 40: links naturnaher Eichenbestand, rechts naturferner Douglasienbestand (Fotos T. Wesebaum, U. Schneider 2017)

Im Anhang befindet sich eine Karte mit der pnV und der Beurteilung der Naturnähe der einzelnen Biotope. Insgesamt bestätigt die Einstufung der Naturnähe den visuellen Eindruck, dass die Eichen- und Rotbuchenbestände in der Mitte und im östlichen Teil des Projektgebietes eine hohe Naturnähe aufweisen. Die Forstbestände mit Lärche, Fichte und Douglasie sind sehr naturfern und die Kiefernforste mit Eiche oder einer anderen Baumart der pnV im Zwischenstand sind gering naturnah. Ein Kiefernforst am nördlichen Rand wurde sogar als deutlich naturnah eingestuft. Hier hatte die Kiefer durch Aufflichtung nur noch eine Deckung von 35% und die Traubeneiche im Unterstand (WK 3) eine Deckung von 75% und entspricht damit weitgehend der Baumartenzusammensetzung der pnV. Gleichzeitig mussten Eichenforste, die im Oberstand bereits der pnV entsprechen, abgestuft werden, wenn sie hohe Prozentanteile der Späten Traubenkirsche im Zwischen- oder Unterstand aufweisen.

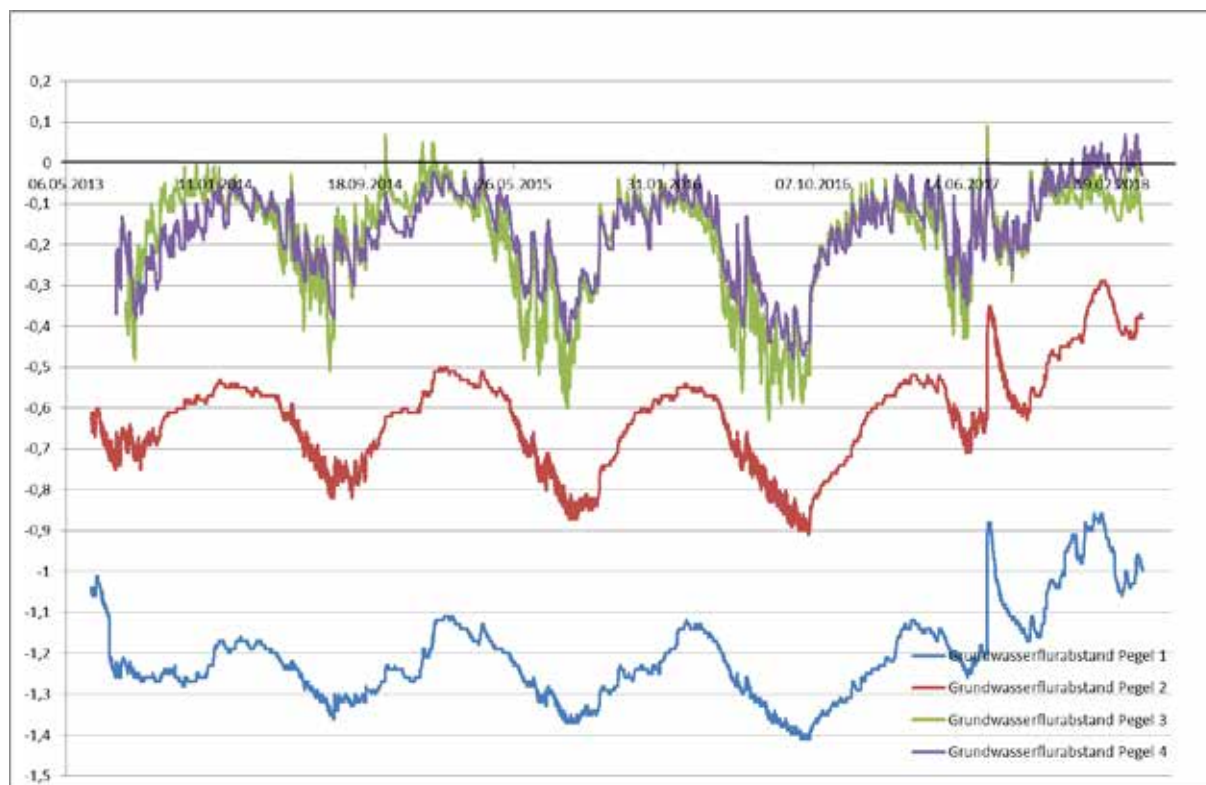
Abbildung 47: Grundwasserflurabstände in Meter der Pegel als Liniendiagramm in Fergitz

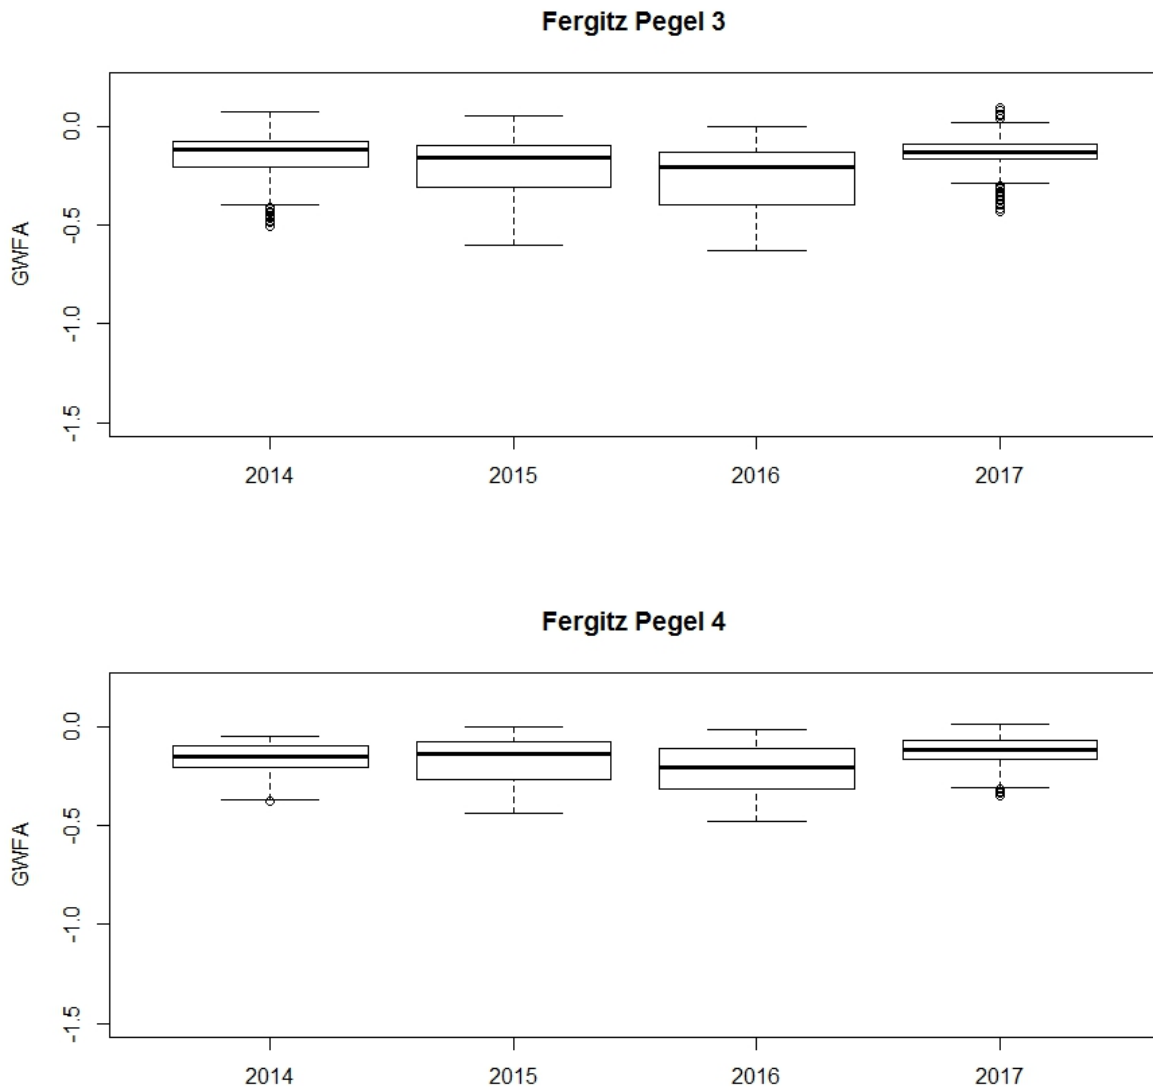
Abbildung 48: Grundwasserflurabstände in Meter der Pegel in Fergitz als Boxplots
