## Erfolgskontrolle der Stiftung NaturSchutzFonds Brandenburg – 2.Zwischenbericht

**Stand:** November 2019

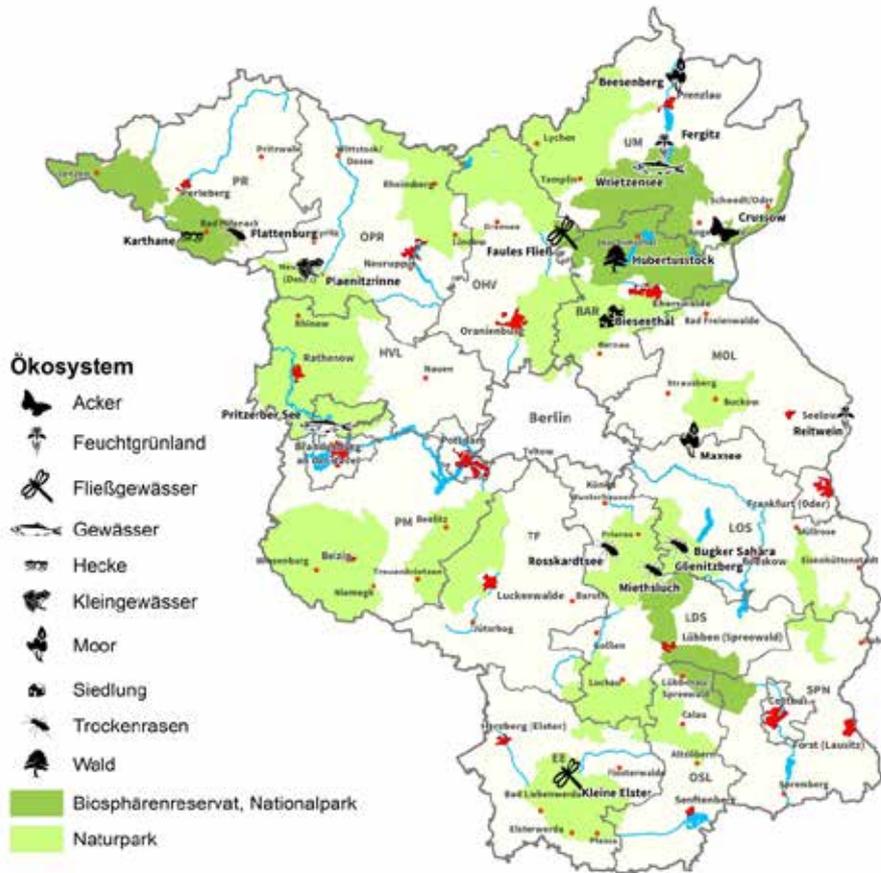
Abbildung 1: Übersichtskarte mit den Gebieten und Ökosystemtypen

Im Rahmen der Erfolgskontrolle werden derzeit 20 Flächen mit unterschiedlichen Schwerpunkten und in verschiedenen Ökosystemen untersucht (Abbildung 1). Die Herangehensweise zur Auswahl der Flächen, Methoden und Parameter entsprechend dem Konzept gemäß LUTHARDT & LÜDICKE (2015).

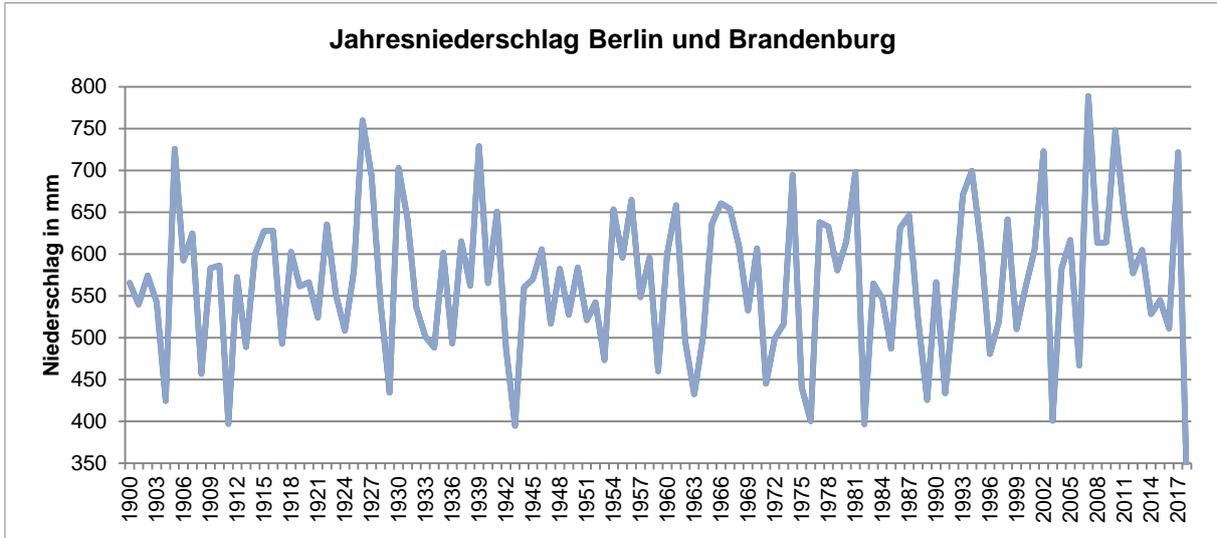
Abbildung 2: Jahresniederschlag in Brandenburg und Berlin von 1900 bis 2018

In Brandenburg liegen die durchschnittlichen Jahresniederschläge bei rund 550-600 mm pro Jahr (1961/90 – 558 mm; 1981/10 – 577 mm). Die Abbildung 2 zeigt den Jahresniederschlag als Summe in mm von Brandenburg und Berlin zwischen 1900 und 2018. Dabei sind vor allem die letzten beiden Jahre mit besonders hohen Niederschlägen im Jahr 2017 (729 mm) und besonders wenig Niederschlägen im Jahr 2018 (390,4 mm) auffällig. Aber auch die Jahre 2014, 2015 und 2016 waren relativ trocken und lagen mit durchschnittlich 430 mm deutlich unter den langjährigen Mittelwerten (MLUL 2016).

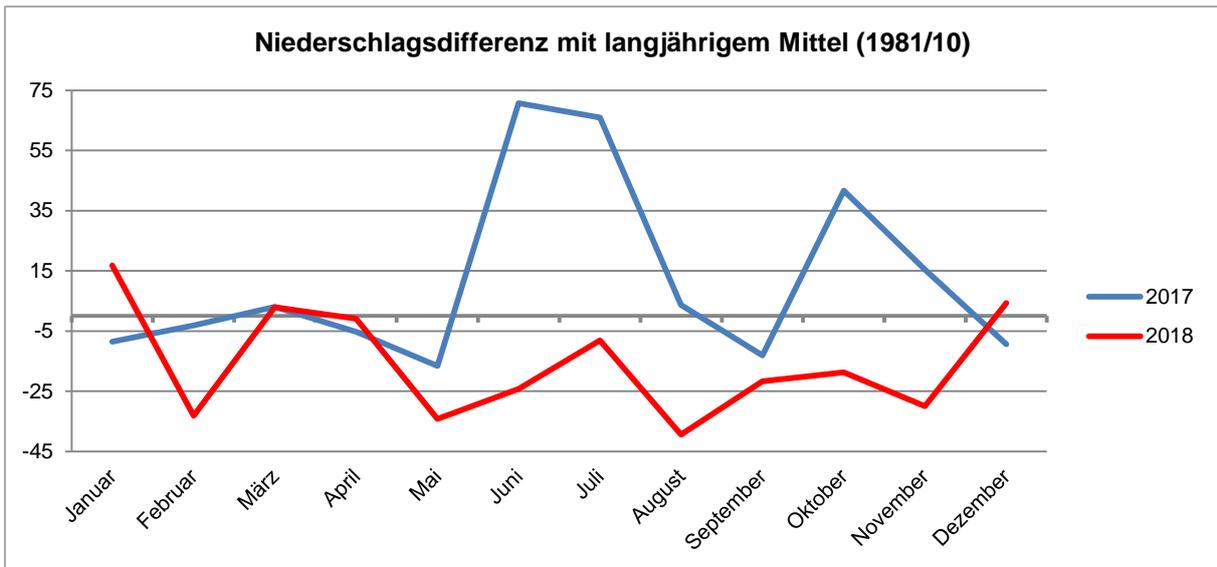
Abbildung 3: Niederschlagsdifferenz der Jahre 2017 und 2018 mit dem langjährigen Mittel (1981/10)

Die Abbildung 3 und Abbildung 4 zeigen die monatliche Niederschlagsdifferenz des langjährigen Mittels (1981/2010) zu den Jahren 2017 und 2018, um diese Extremereignisse noch deutlicher abzubilden.

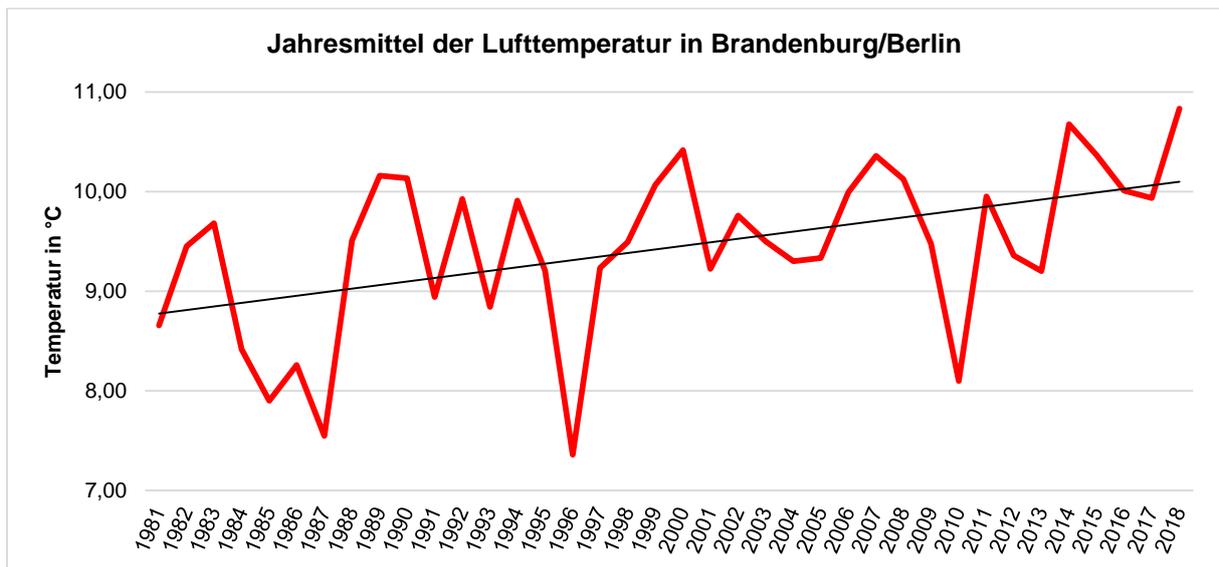
Abbildung 5: Jahresmittel der Lufttemperatur in Brandenburg/ Berlin 1981-2018

In der Abbildung 5 werden die Jahres-Mittelwerte der Temperatur pro Jahr seit 1981 dargestellt. Dabei lässt sich eine zunehmende Tendenz ablesen. Laut MLUL (2016) gab es den größten Anstieg der Jahresmitteltemperatur seit den 70er Jahren.

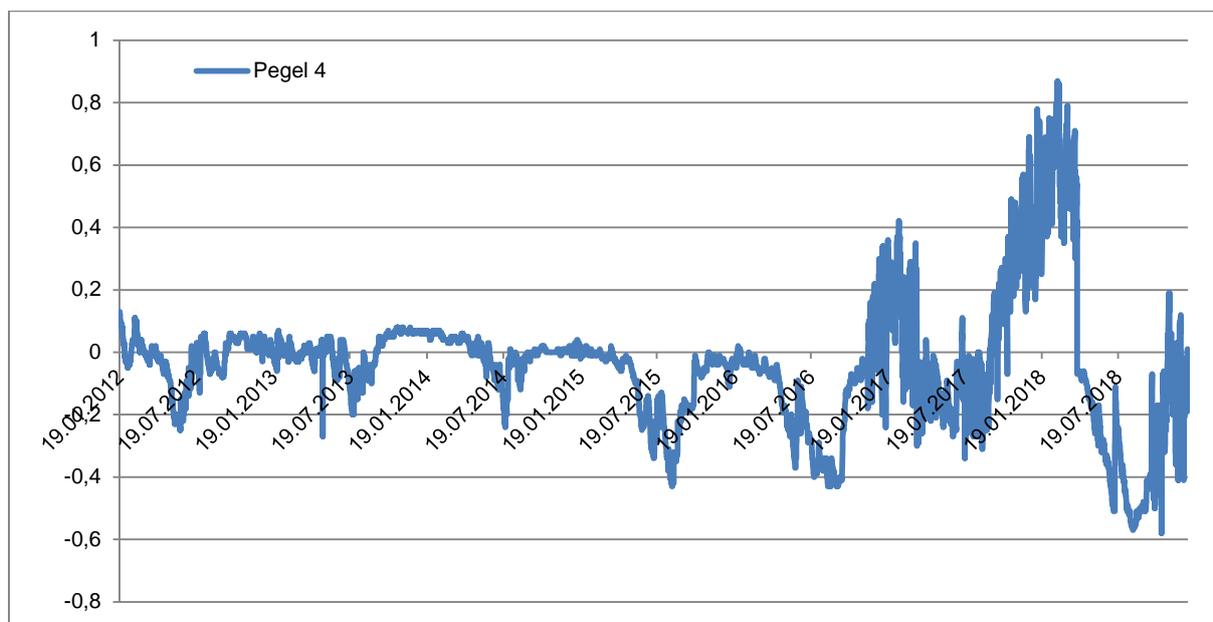
Abbildung 12: Grundwasserflurabstand in Meter am Pegel 4 als Liniendiagramm

Die längste Datenreihe liefert der Pegel 4, der sich ungefähr in der Mitte des Gebietes befindet. Seine Aufzeichnungen beginnen im Januar 2012. Die Abbildung 12 zeigt die Grundwasserflurabstände in Meter als Liniendiagramm. Auffällig sind zum einen die naturgemäß hohen Grundwasserstände in den Wintermonaten und geringeren Wasserstände in den Sommermonaten und zum anderen die größeren Amplituden seit dem Jahr 2017. Die weit über der Geländeoberkante stehenden Wasserstände ab dem Jahr 2017 lassen sich nur mit artesisch aufsteigendem Grundwasser erklären. Hier scheint das regenreiche Jahr 2017 bis in die erste Hälfte des Jahres 2018 mit hohen Wasserständen hineinzuwirken, während es in der zweiten Hälfte des Jahres 2018 einen starken Abfall gibt. In den Jahren 2015 und 2016 hat es insgesamt geringere Wasserstände gegeben. Die Auswirkungen des Klimawandels überlagern hier anscheinend die Effekte des Wasserrückhalts im Rahmen der Maßnahmen am Beesenberg, denn es lassen sich keine signifikanten Unterschiede nach der Umsetzung der Maßnahmen nachweisen. Aber vermutlich würden die Grundwasserflurabstände noch stärker absinken in trockenen Jahren wie 2018, wenn die Drainagen und Gräben weiterhin aktiv wären.

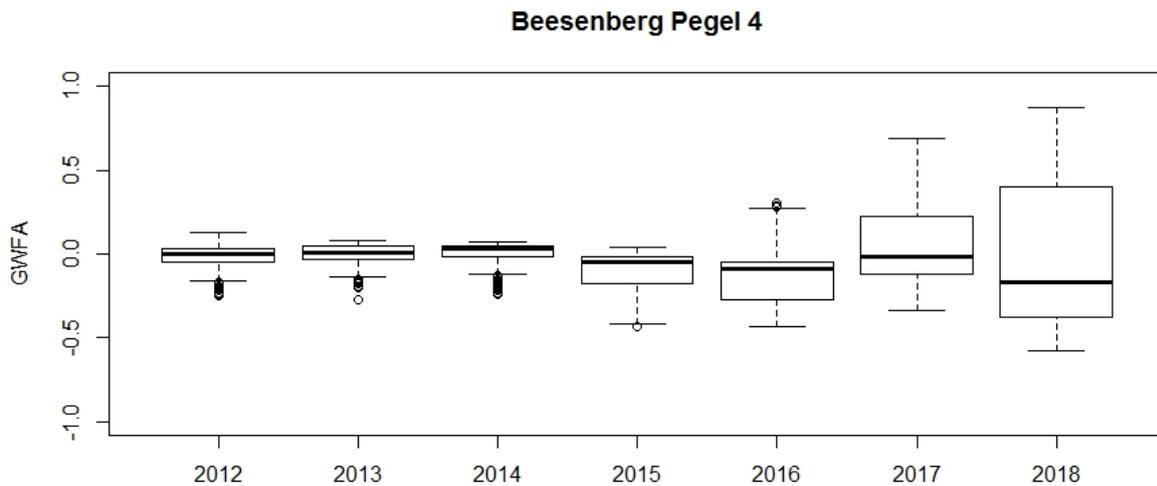
**Abbildung 13: Grundwasserflurabstand in Meter am Pegel 4 als Boxplots**

dem Liniendiagramm ist die Aufweitung der Daten bzw. die größeren Amplituden zwischen hohen und niedrigen Wasserständen ab dem 2017.

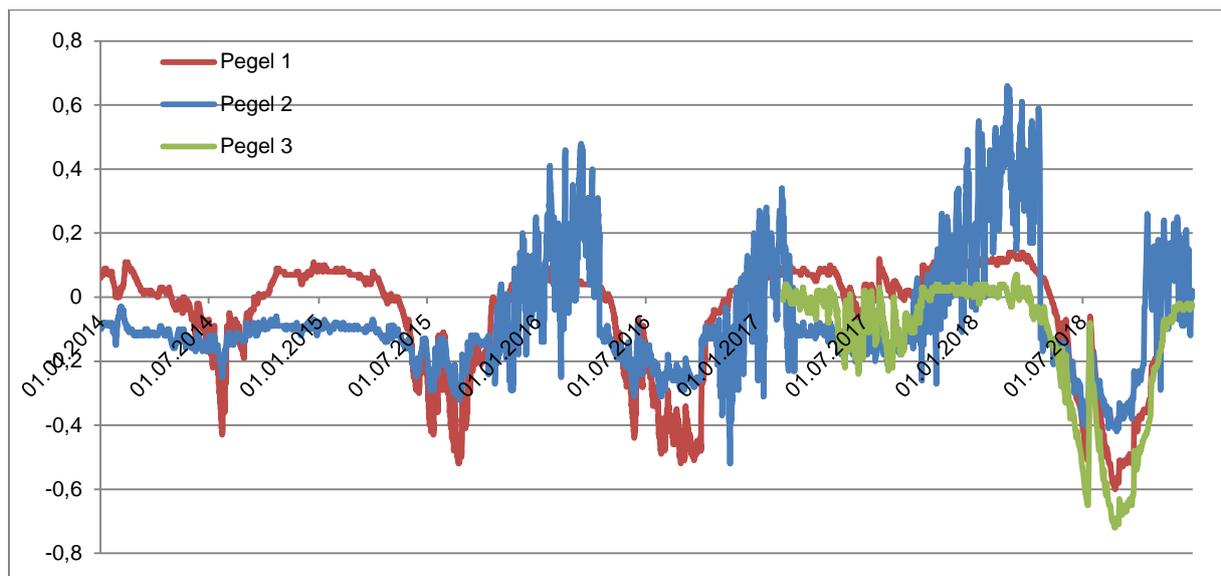
**Abbildung 14: Grundwasserflurabstände in Meter der Pegel 1-3 (Abtorfungsflächen) als Liniendiagramm**

Auch bei den Pegeln 1 bis drei zeigt sich vor allem die jahreszeitliche Schwankung zwischen höheren Wasserständen in den Wintermonaten und geringeren Wasserständen in den Sommermonaten. Der Pegel 2 wurde in einem Bereich eingesetzt, der insgesamt einen deutlich höheren Grundwasserflurabstand hat, der sich insbesondere ab dem Jahr 2016 abzeichnet. Bei allen Pegeln zeigt sich insgesamt eine starke Zunahme der Wasserstände im Jahr 2017 mit einem deutlichen Abfall im Sommer 2018.

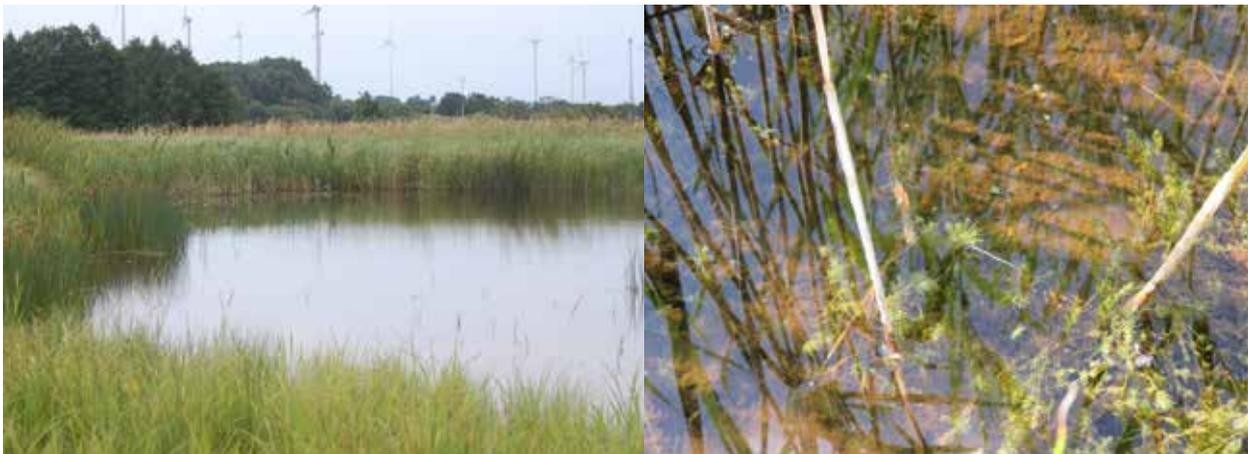
Abbildung 19: Bild links; Abtorfungsfläche 3 im Sommer 2017 (Foto: R. Klusmeyer 2011), Bild rechts; Detailfoto aus der Abtorfungsfläche 1 mit Armeleuchteralgen im Sommer 2018 (Foto: Hirsch 2018)

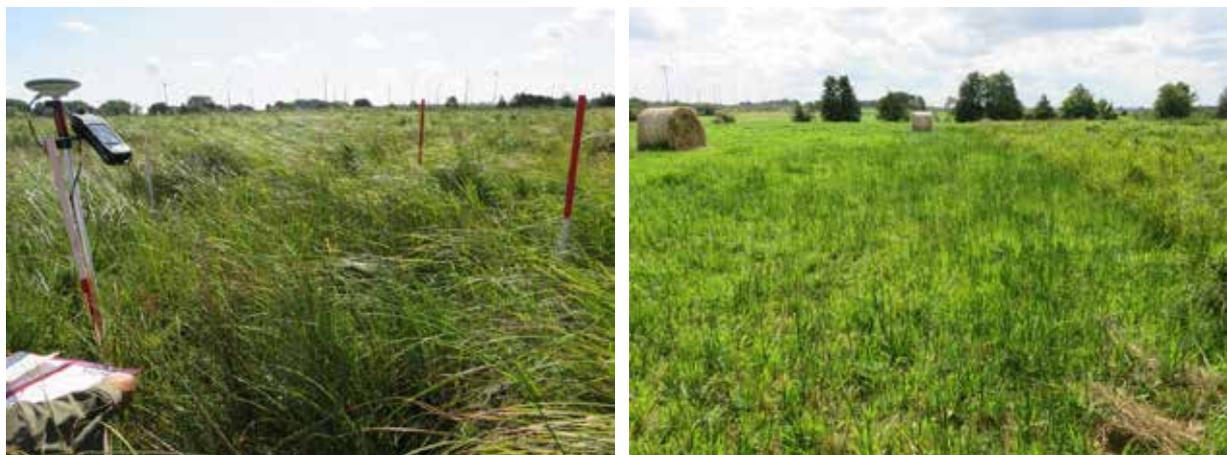
Die Gesamtartenzahl ist im Jahr 2019 mit 73 Arten im Vergleich zum Jahr 2016 (84 Arten) zurückgegangen. Beispielsweise konnten in der Abtorfungsfläche P08 die wiederangesiedelten, wertgebenden Arten Faden-Segge oder das Spitzblättrige Spießmoos nicht wieder aufgenommen werden. Die Artenanzahl ist an diesem Transektpunkt von 30 auf 20 gesunken und die Sumpfsegge ist nunmehr

(durch natürliche Sukzession) dominant auftretend. In der Abtorfungsfläche P07 ist der Sumpf-Dreizack (*Triglochin palustre*) verschwunden und wurde durch die Stumpfbliätige Binse (*Juncus sub-nodulosus*) verdrängt.

Abbildung 22: Bild links; Abtorfungsfläche mit dominanter Sumpfesegge und Stumpfbliätiger Binse, Bild rechts; Übergang zum gemähten Grünland (Fotos: N. Hirsch 2019)

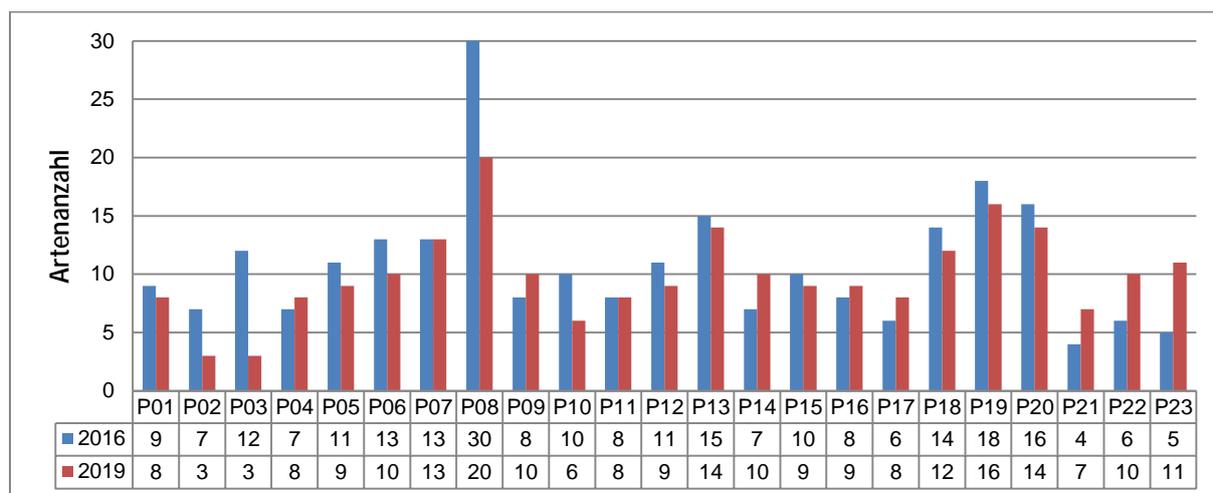
Abbildung 23: Artenanzahl pro Transektaufnahme in den Jahren 2016 und 2019

Die Aufnahmeflächen P18 bis P23 sind in einem Bereich, der im Jahr 2019 zusätzlich zur Beweidung gemäht wurde. Hier konnten Arten des Feuchtgrünlandes wie Kohldistel (*Cirsium oleraceum*), Gemeines Rispengras (*Poa trivialis*), Wolliges Honiggras (*Holcus lanatus*) oder Behaarte Segge (*Carex hirta*) durch die Auflichtung hinzukommen.

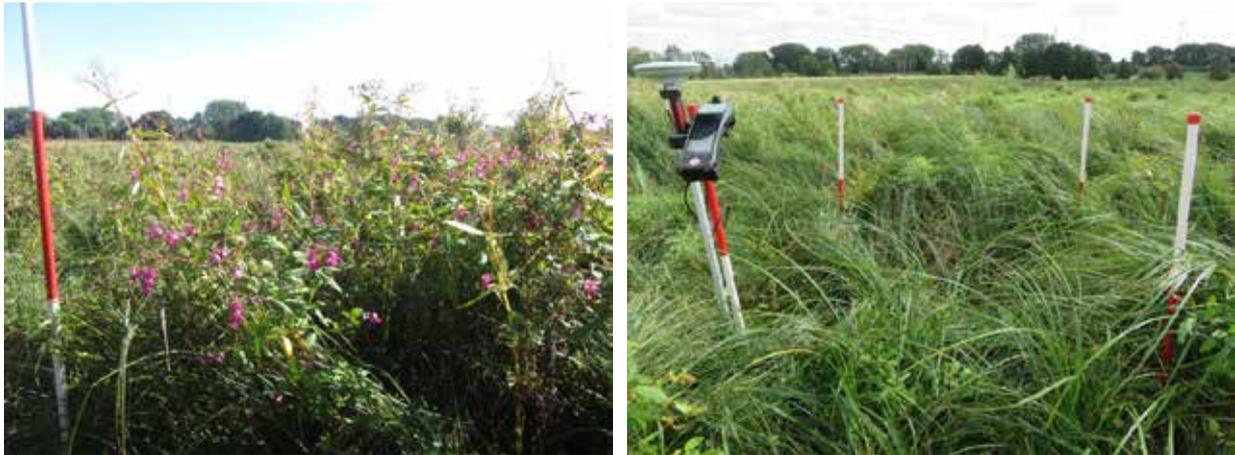
An einigen Transektpunkten ist das dominant auftretende Indische Springraut zurückgegangen. Beispielhaft wird hier die Aufnahmefläche P15 in den Jahren 2016 und 2019 in der folgenden Abbildung gegenübergestellt.

Abbildung 24: Bild links; Aufnahme­fläche P15 mit dominantem Indischen Springkraut, Bild rechts; Aufnahme­fläche P15 mit dominanter Sumpfschilf (Fotos: N. Hirsch 2016, 2019)

Durch eine teilweise Nutzungsauffassung bzw. nicht ausreichende Beweidungsintensität haben sich jedoch auch Dominanzbestände aus Schilf, Rohrglanzgras, Seggen und Indischem Springkraut ausgebreitet. Um die weitere Ausbreitung dominanzbildender Arten zu verhindern und die Fläche für die Beweidung wieder besser nutzbar zu machen, wurde im August 2017 eine Mahd mit Moorraupe durchgeführt. Es wurde ein neuer Pächter gefunden, der die Flächen ab dem Frühjahr 2018 mit robusten Rindern (*Red Angus*) beweidet. Das Indische Springkraut konnte durch den Einsatz der Moorraupe und der anschließenden Beweidung zurückgedrängt werden.

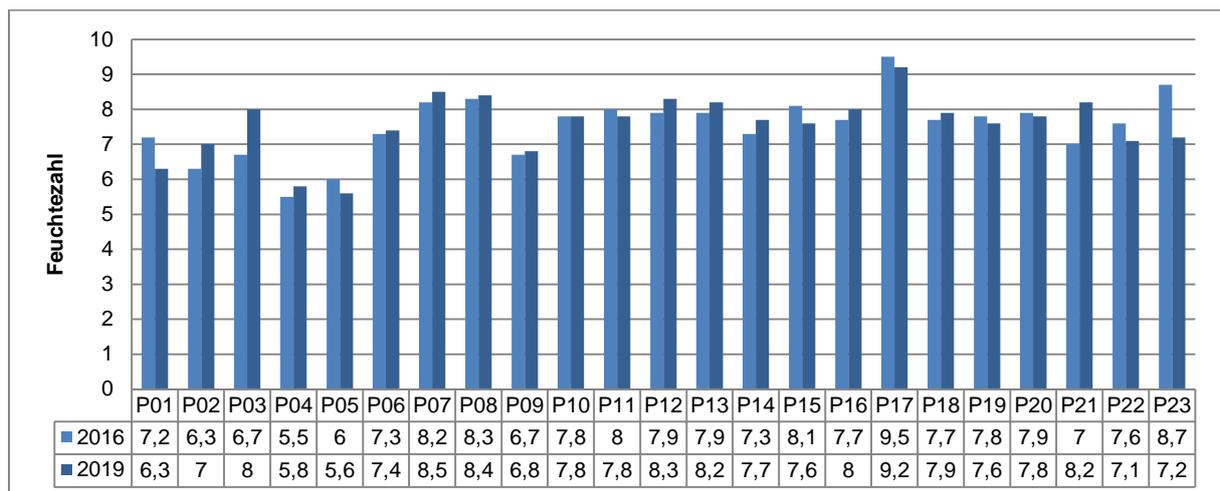
Abbildung 25: Feuchte­zahlen nach ELLENBERG (1991) als arithmetische Mittelwerte pro Transektaufnahme

Zur Abbildung des Wasserhaushaltes wurde ergänzend zu den Loggerdaten der Pegel die Feuchtezahl nach ELLENBERG (1991) als arithmetischer Mittelwert pro Aufnahme­fläche auf dem Vegetations­transekt ermittelt. In der Abbildung 25 sind die Feuchte­zahlen der Aufnahme­jahre 2016 und 2019 dargestellt.

Die Werte schwanken zwischen 5,5 (Frische- bis Feuchte­zeiger) und 9,5 (Wechselwasser­zeiger) in einer Aufnahme­fläche am Grabenrand. In den Abtorfungs­flächen (P07, P08) liegen die Feuchte­zahlen bei 8,2 (Feuchte- bis Nässe­zeiger) bis 8,5 (Nässe­zeiger). Der Mittelwert des Transektes lag im Jahr 2016 bei 7,5 (Feuchte- bis Nässe­zeiger) und im Jahr 2019 mit 7,9 (Feuchte- bis Nässe­zeiger) nur leicht darüber.

Die Feuchte­zahlen nach ELLENBERG unterstreichen den Feucht­gebiets­charakter des Beesenbergs.

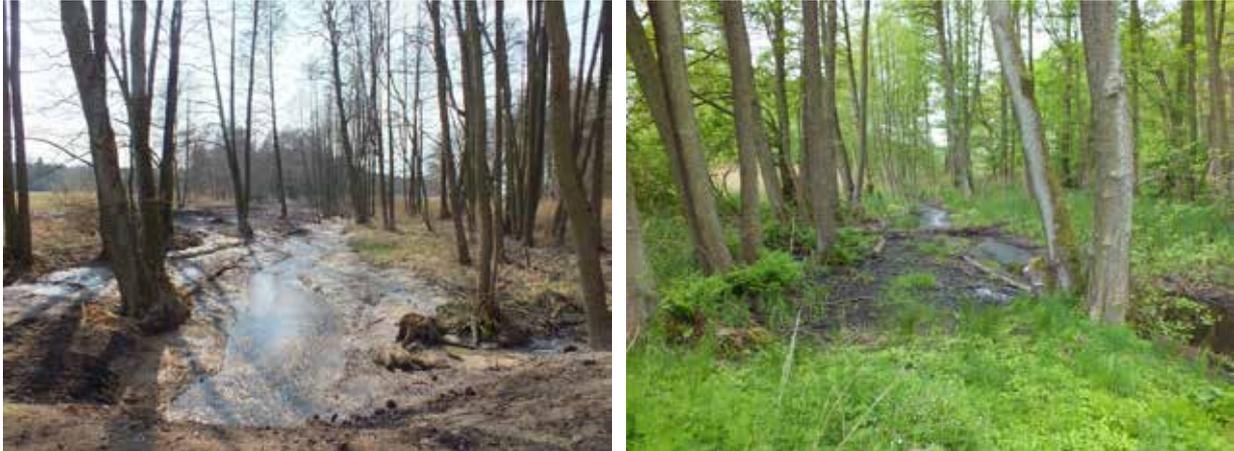
Abbildung 31: Bild links; Abschnitt des Faulen Fließes während der Umsetzung der Maßnahmen (Foto: F. Grübler 2013), Bild rechts; zwei Jahre später (Foto: F. Grübler 2015)

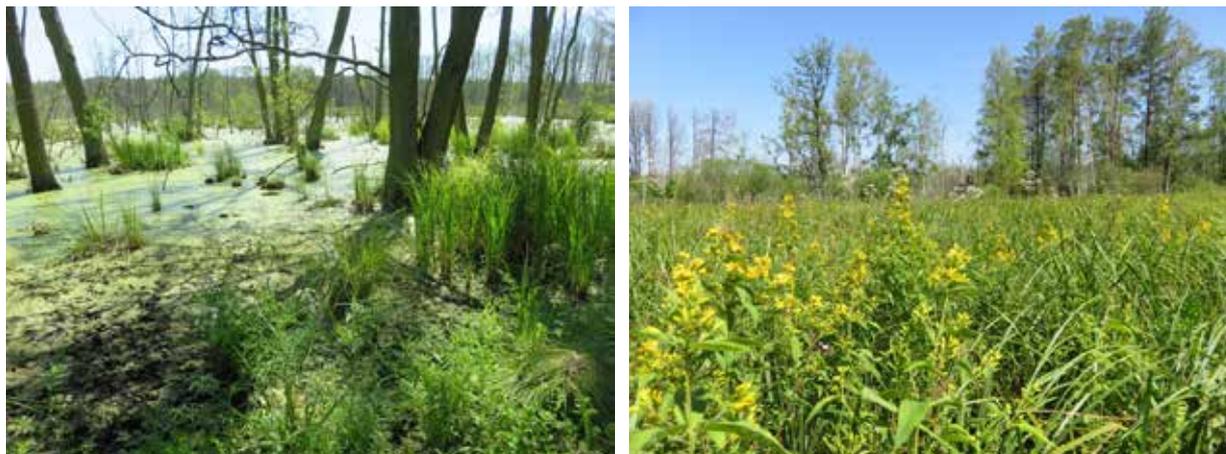
Bei der Gegenüberstellung der Flächenanteile der Biotoptypen aus den Jahren 2011 und 2018 ist auffällig, dass der Biotoptyp Gewässer – mit einem Flächenanteil von immerhin zehn Prozent – neu dazugegeben kommen ist. Das beruht zum größten Teil auf den Anstau westlich des, von Nord nach Süd verlaufenden, Weges, was zum Absterben eines Teils des ehemaligen Waldes geführt hat. Dieser Bereich wurde im Jahr 2011 als Moor (04530, Seggenried) kartiert und im Jahr 2018 als Gewässer sowie als Entwicklungsfläche für den LRT 3150 eingestuft. Damit erklärt sich auch die Abnahme des Anteils der Moore um ca. zehn Prozent. Wertgebende Arten am Uferand waren Wasserschierling (*Cicuta virosa*) und Zungenhahnenfuß (*Ranunculus lingua*). Die Unterwasservegetation konnte nicht kartiert werden und müsste vom Boot aus aufgenommen werden.

Abbildung 34: Bild links; als Gewässer ausgebildete Fläche eines ehemaligen Erlenwaldes, Bild rechts; blütenreiche Hochstaudenflur (Fotos: N. Hirsch 2018)

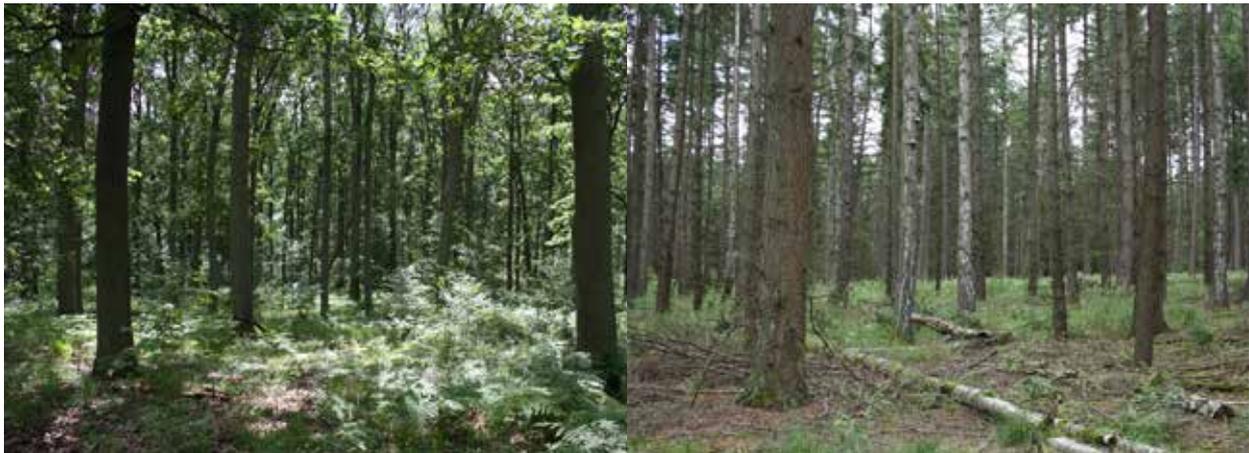
Im Anhang befindet sich eine Karte mit der pnV und der Beurteilung der Naturnähe der einzelnen Biotope. Insgesamt bestätigt die Einstufung der Naturnähe den visuellen Eindruck, dass die Eichen- und Rotbuchenbestände in der Mitte und im östlichen Teil des Projektgebietes eine hohe Naturnähe aufweisen. Die Forstbestände mit Lärche, Fichte und Douglasie sind sehr naturfern und die Kiefernforste mit Eiche oder einer anderen Baumart der pnV im Zwischenstand sind gering naturnah. Ein Kiefernforst am nördlichen Rand wurde sogar als deutlich naturnah eingestuft. Hier hatte die Kiefer durch Auflichtung nur noch eine Deckung von 35% und die Traubeneiche im Unterstand (WK 3) eine Deckung von 75% und entspricht damit weitgehend der Baumartenzusammensetzung der pnV. Gleichzeitig mussten Eichenforste, die im Oberstand bereits der pnV entsprechen, abgestuft werden, wenn sie hohe Prozentanteile der Späten Traubenkirsche im Zwischen- oder Unterstand aufweisen.

Abbildung 46: Bild links; naturnaher Eichenbestand (Foto: T. Wesebaum), Bild rechts; naturferner Douglasienbestand (U. Schneider 2017)

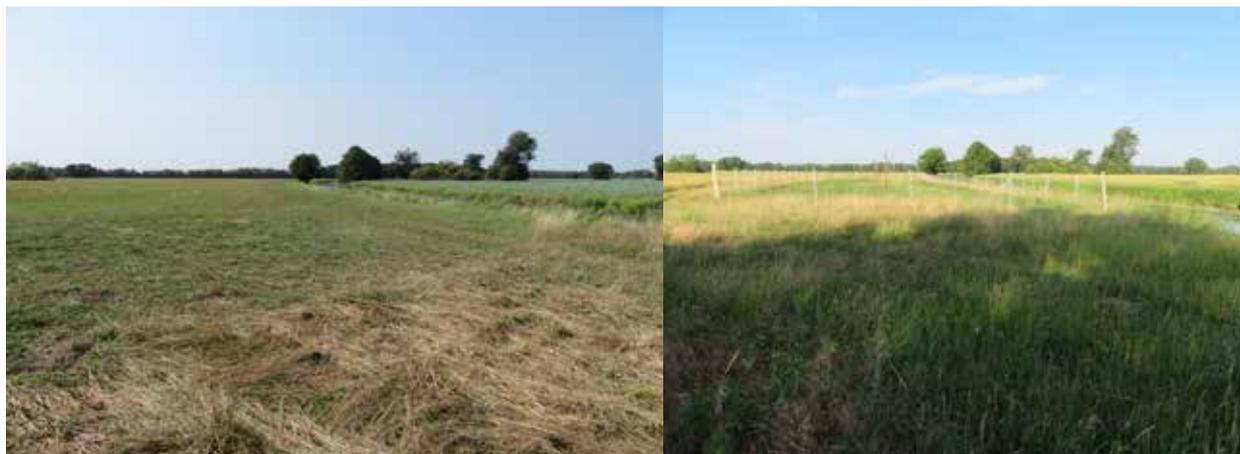
Es handelt sich um eine relativ strukturarme Kulturlandschaft, welche hauptsächlich angrenzend an die Karthane weidewirtschaftlich genutzt wird. Durch die Pflanzungen wird das Landschaftsbild bereichert und die Karthane wird auch anhand ihrer Begleitvegetation in der Landschaft sichtbar.

Abbildung 49: Bild links; Ufer an der Karthane vor der Pflanzung, Bild rechts; gleiche Blickrichtungen nach der Pflanzung (Fotos: D. Drechsler 2018, 2019)

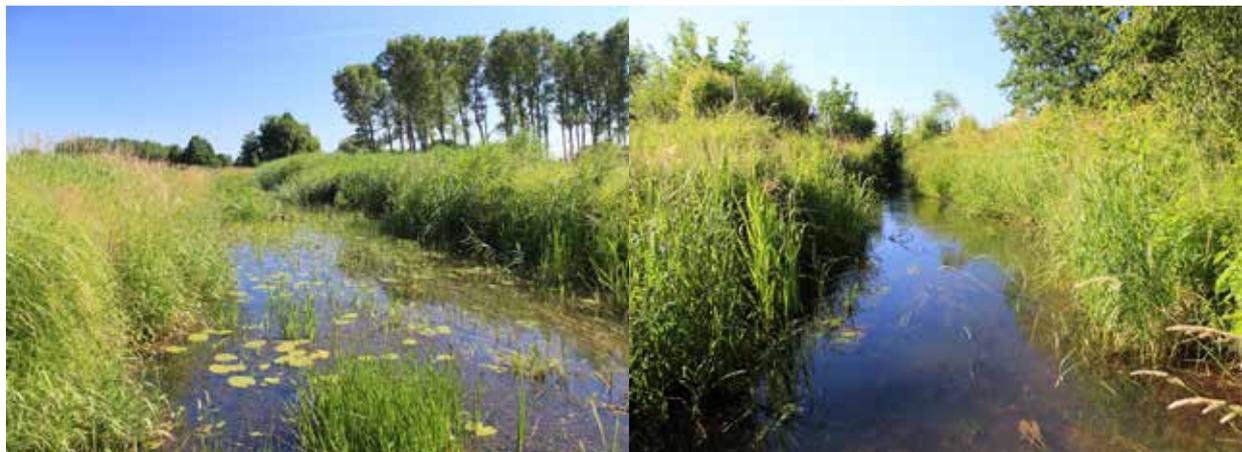
Abbildung 53: Beprobungsstrecken der Libellenerfassung (Fotos: O. Brauner 2015)

Durch die Maßnahmen sind neue Strukturen und Initiale für mehr Gewässerdynamik geschaffen worden. Es liegen Fotos von jedem Gewässerinitial sowie von der Situation oberhalb und unterhalb des jeweiligen Initials vor (Abbildung 54). Die Fotodokumentation soll im Jahr 2018 wiederholt werden und kann dann gegenübergestellt werden. Außerdem wurden alle Probestrecken der Libellenerfassung bildlich dokumentiert (Abbildung 53).

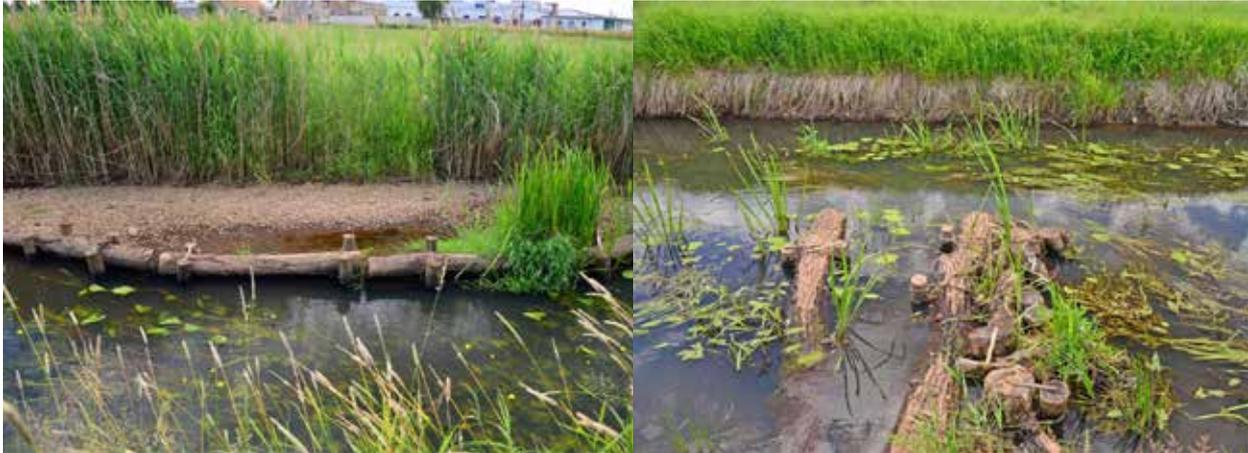
Abbildung 54: Bild links; Stammholz- und Raubaumbühne an der Straßenbrücke Doberlug (km 18,1), Bild rechts; Raubaumbühne unterhalb der Straßenbrücke Doberlug (km 18,15) (Fotos: K. Heinemann 2014)

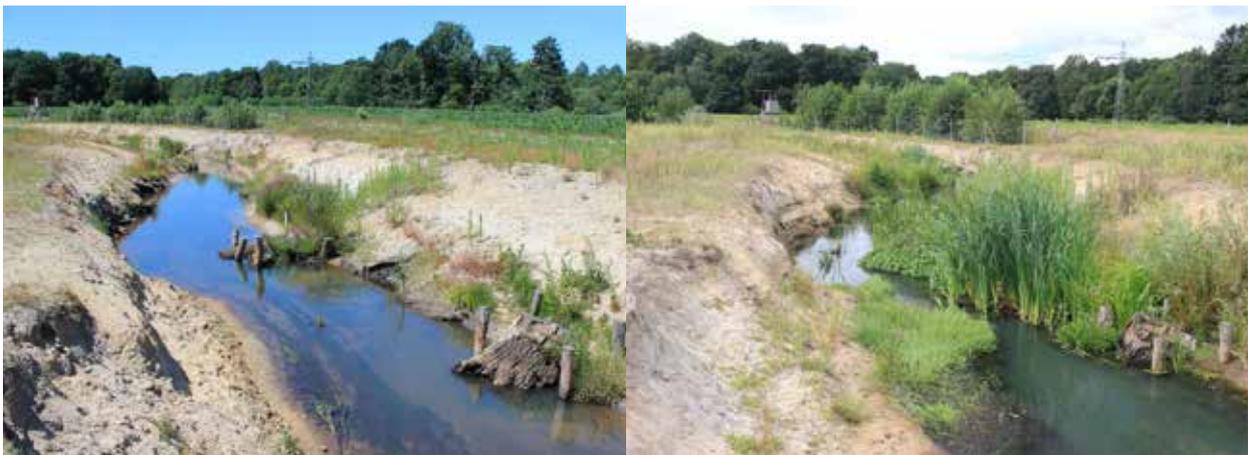
Für die Erfassung der Libellenfauna wurden an der Kleinen Elster im Bereich der Renaturierungsmaßnahmen neun jeweils 100m lange Abschnitte untersucht. Die Startpunkte der Strecken wurden per GPS eingemessen und es gibt jeweils ein Foto vom Startpunkt in Richtung Endpunkt (Beispiel siehe Abbildung 55). Eine Karte mit der Lage der Probestrecken befindet sich im Anhang.

Abbildung 55: „Klosterschleife“ bei Doberlug als Libellenprobestrecke (Fotos: O. Brauner 2015, 2016)
