Erfolgskontrolle der Stiftung NaturSchutzFonds Brandenburg Bericht 2020

Stand:	November 2020
Bearbeitung des Berichtes	Ninett Hirsch
Erfassung der Daten:	Mitarbeitende der Naturwacht Ralf Klusmeyer Oliver Brauner Thomas Hoffmann
Fotos der Titelseite:	Hirschkäferreste im Naturerbegebiet Schorfheide (Thomas Hoffmann) Wasserfledermaus (Peter Witt) Brutinsel für Fluss-Seeschwalben (Johannes Müller) Schwalbenschwanz (Ricarda Rath)

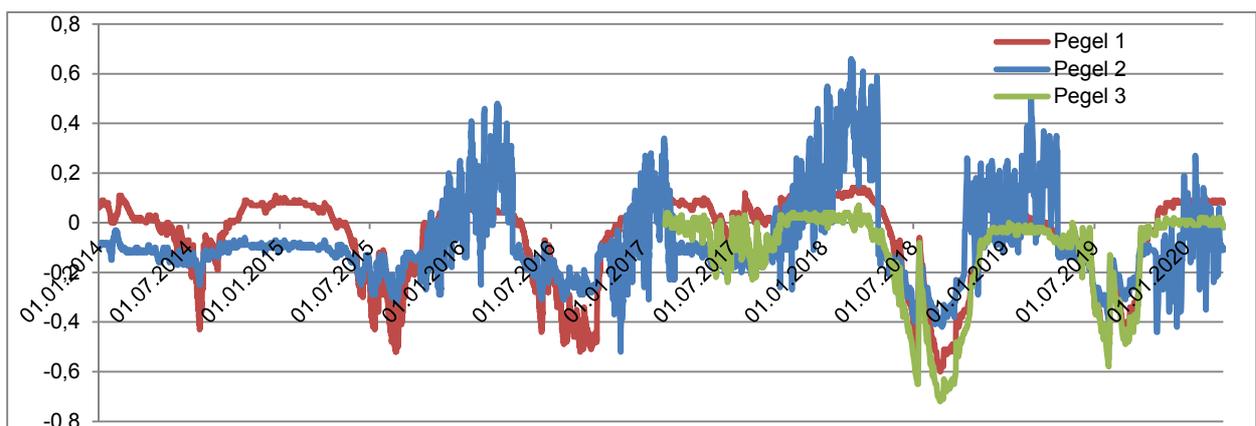
Abbildung 14: Grundwasserflurabstände in Meter der Pegel 1-3 (Abtorfungsflächen) als Liniendiagramm

In der Abbildung 14 werden die Daten der Pegel 1 bis 3 als Liniendiagramm und in den folgenden Abbildungen als Boxplots dargestellt. Die Pegel 1 bis 3 wurden nach der Umsetzung der Maßnahmen jeweils in einer Abtorfungsfläche eingesetzt. Die Pegel 1 und 2 wurden im Herbst 2013 eingerichtet, so dass hier erst die vollständigen Jahre ab 2014 abgebildet werden können. Der Pegel 3 wurde später gesetzt und liefert erst ab dem Jahr 2017 vollständige Datenreihen.

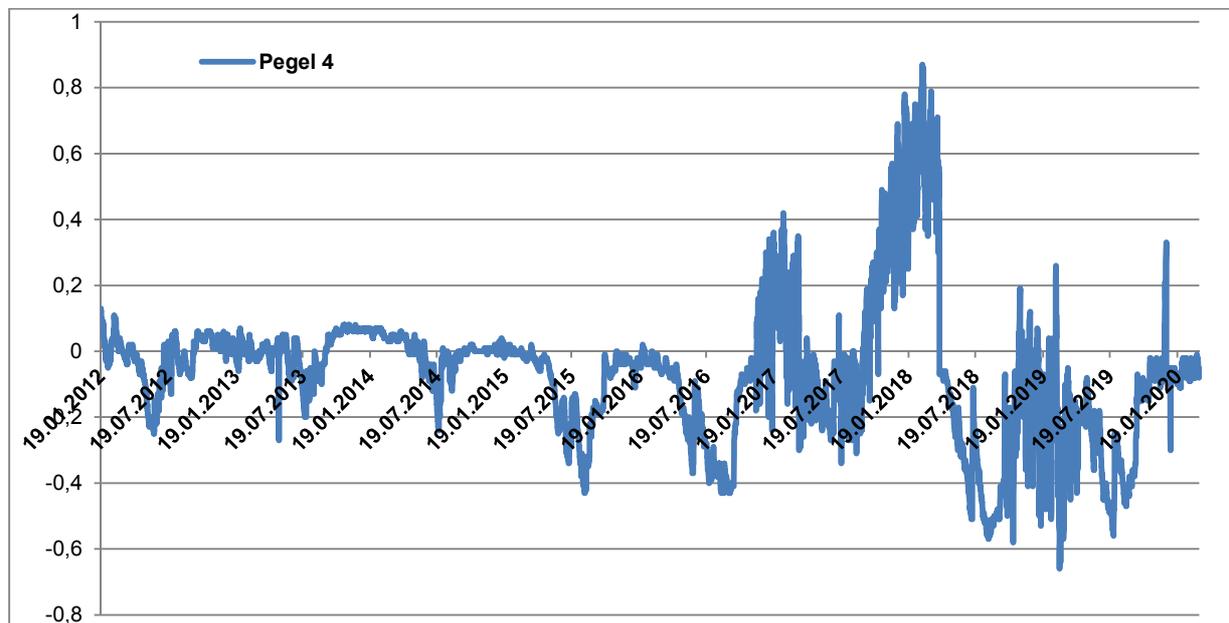
Abbildung 15: Grundwasserflurabstand in Meter am Pegel 4 als Liniendiagramm

Die längste Datenreihe liefert der Pegel 4, der sich ungefähr in der Mitte des Gebietes befindet. Seine Aufzeichnungen beginnen im Januar 2012, also vor Maßnahmenbeginn. Auffällig sind zum einen die naturgemäß hohen Grundwasserstände in den Wintermonaten und geringeren Wasserständen in den Sommermonaten und zum anderen die größer werdenden Amplituden seit dem Jahr 2017.

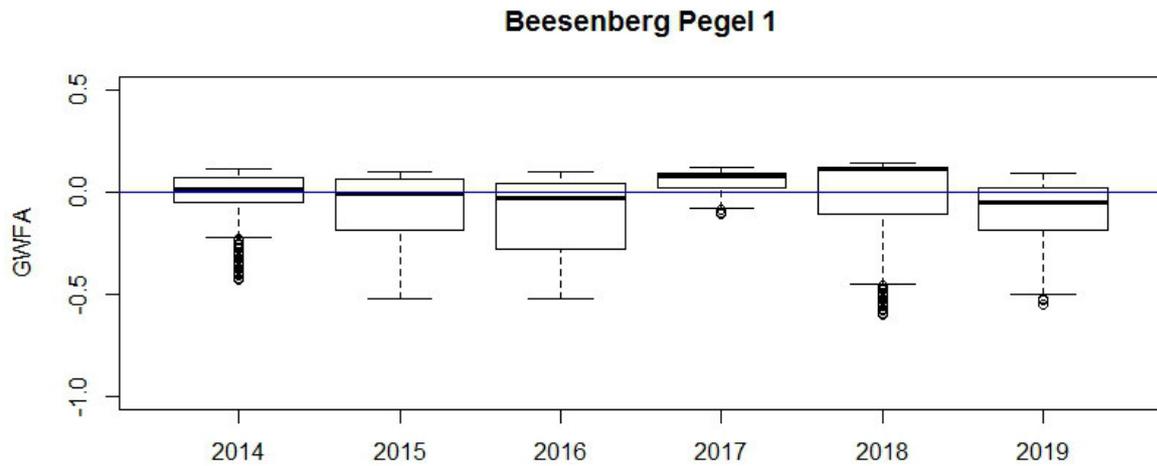
Abbildung 16: Grundwasserflurabstand in Meter am Pegel 1 als Boxplot

Die folgenden Abbildungen zeigen die Daten als Boxplots. Sie zeigen die Verteilung der Daten, mit 75% der Werte innerhalb der Box und 95% der Werte innerhalb der Anstriche. Der Median wird als schwarze, horizontale Linie und die Geländeoberkante als blaue Linie dargestellt. Insgesamt befindet sich der Median bei allen Pegeln nahezu bei einem Wert von 0,0m, also an der Geländeoberkante.

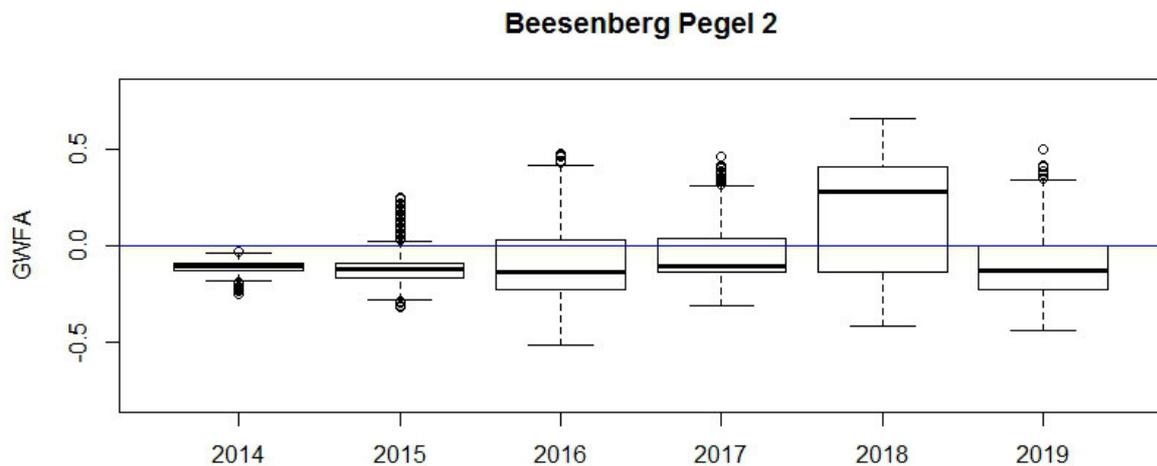
Abbildung 17: Grundwasserflurabstand in Meter am Pegel 2 als Boxplot

Bei den Pegeln 1+2 sind im Jahr 2018, welches extrem trocken war, ungewöhnlich hohe Werte, weit über der Geländeoberkante sichtbar.

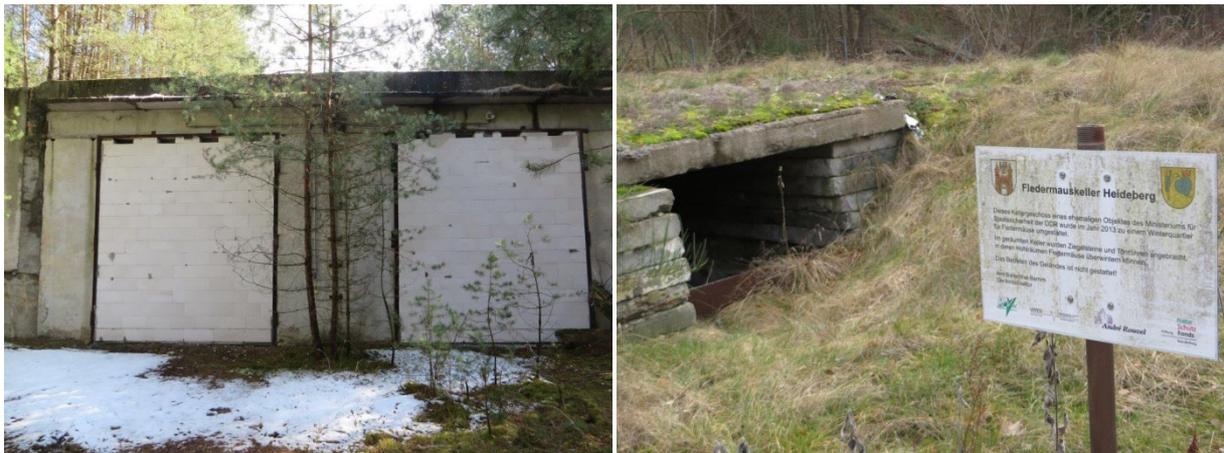
Im Biesenthaler Stadtwald wurde – im Rahmen eines geförderten Projektes – eine ca. 700 Quadratmeter große, leerstehende Halle als Überwinterungsquartier für Fledermäuse umgestaltet. Die Halle besteht aus massivem Beton und ist teilweise in die Erde eingelassen. Zur Optimierung als Fledermausquartier wurden im Jahr 2017 die Seitenöffnungen zugemauert, Einflugschlitze ausgespart und Hohlblocksteine an den Decken befestigt. Die Halle bietet damit frost- und zugluftfreie Bereiche,

Im Jahr 2013 wurde, ebenfalls als Förderprojekt ein Keller als störungsfreies Fledermausquartier eingerichtet. Damit wurden unter anderem Lebensräume für die Anhang II Arten Großes Mausohr (*Myotis myotis*) und Mopsfledermaus (*Barbastella barbastellus*) geschaffen, die im angrenzenden FFH- und Naturschutzgebiet „Biesenthaler Becken“ (DE3247-301) nachgewiesen wurden. Zu diesem Zweck wurde beim Abriss einer ehemaligen, militärischen Liegenschaft der Keller verschont, die Fensteröffnungen und Kellertüren geschlossen und Hangsteine sowie Röhren eingebaut. Der Keller ist mit Erde abgedeckt, so dass die Temperatur im Inneren relativ konstant sein sollte. Mit den vorhandenen Spalten, Rissen und Löchern hat der Keller bereits gute Hangplätze und Versteckmöglichkeiten für Fledermäuse. Durch das Anbringen von zusätzlichen Strukturen wurden mehr Überwinterungsmöglichkeiten geschaffen.

Abbildung 23: Bild links; Halle mit Versiegelten Toren und Einfluglöchern, Bild rechts; Keller eines abgerissenen Gebäudes als Überwinterungsquartier (Fotos: M. Schünemann 2020)

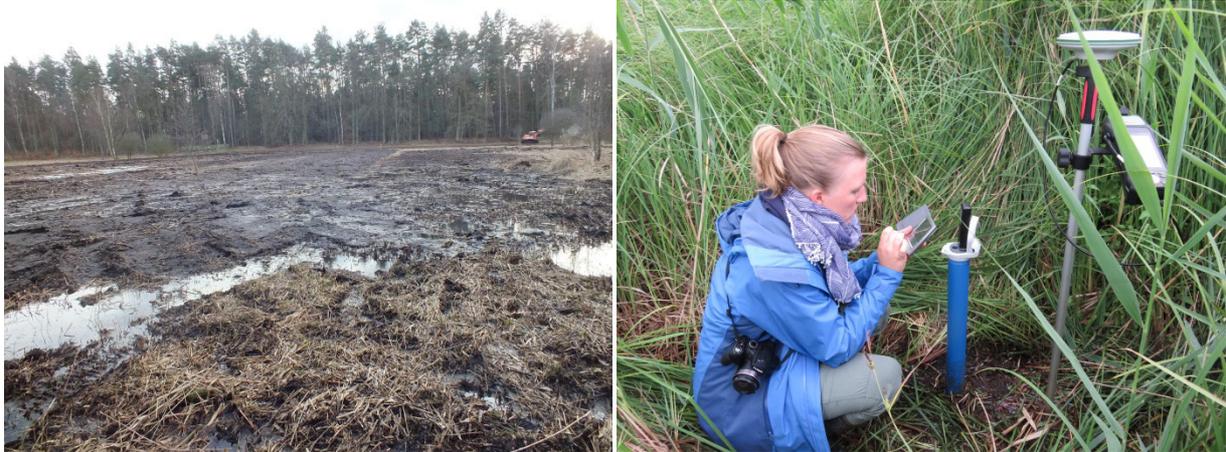
Im Bereich der verfüllten Stichgräben wurde im Juni 2018 ein Pegel gesetzt, um die Effekte auf den Wasserhaushalt zu beobachten und zu dokumentieren. Eine Karte mit der Lage des Pegels befindet sich im Anhang.

Abbildung 26: Bild links; Bereich der verfüllten Stichgräben während der Baumaßnahmen (Foto: F. Grübler 2013), Bild rechts: Installation und Einmessung des Grundwasserpegels (Foto: N. Hirsch 2018)

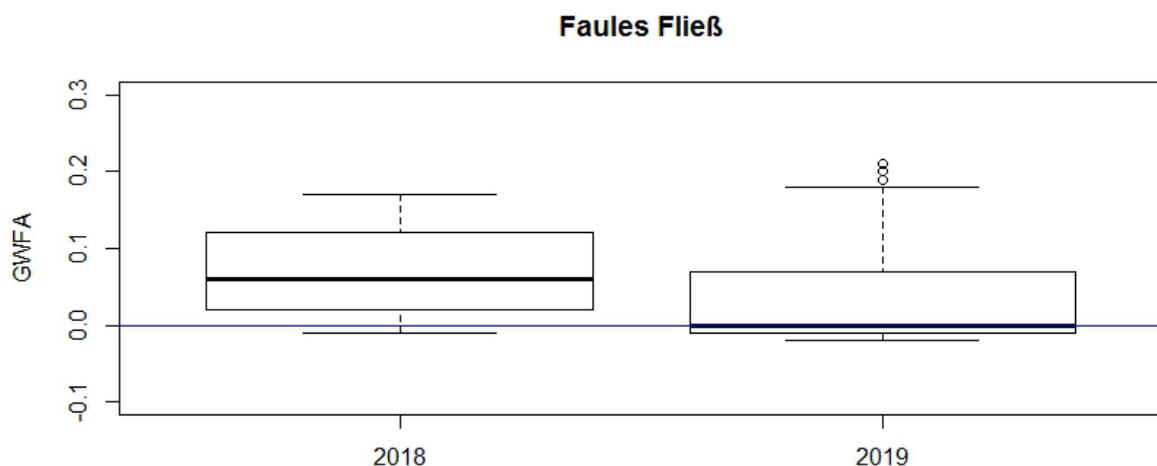
Abbildung 27: Grundwasserflurabstand in Meter am Pegel Faules Fließ als Boxplot

In der Abbildung 27 werden die Grundwasserflurabstände der beiden Jahre 2018 (ab Juni) und 2019 dargestellt. Der Median lag 2018 bei 0,06m und 2019 bei 0,00m, also auf der Geländeoberfläche. Die Mittelwerte sind für beide Jahre ähnlich: 2018 = 0,07m; 2019 = 0,03.

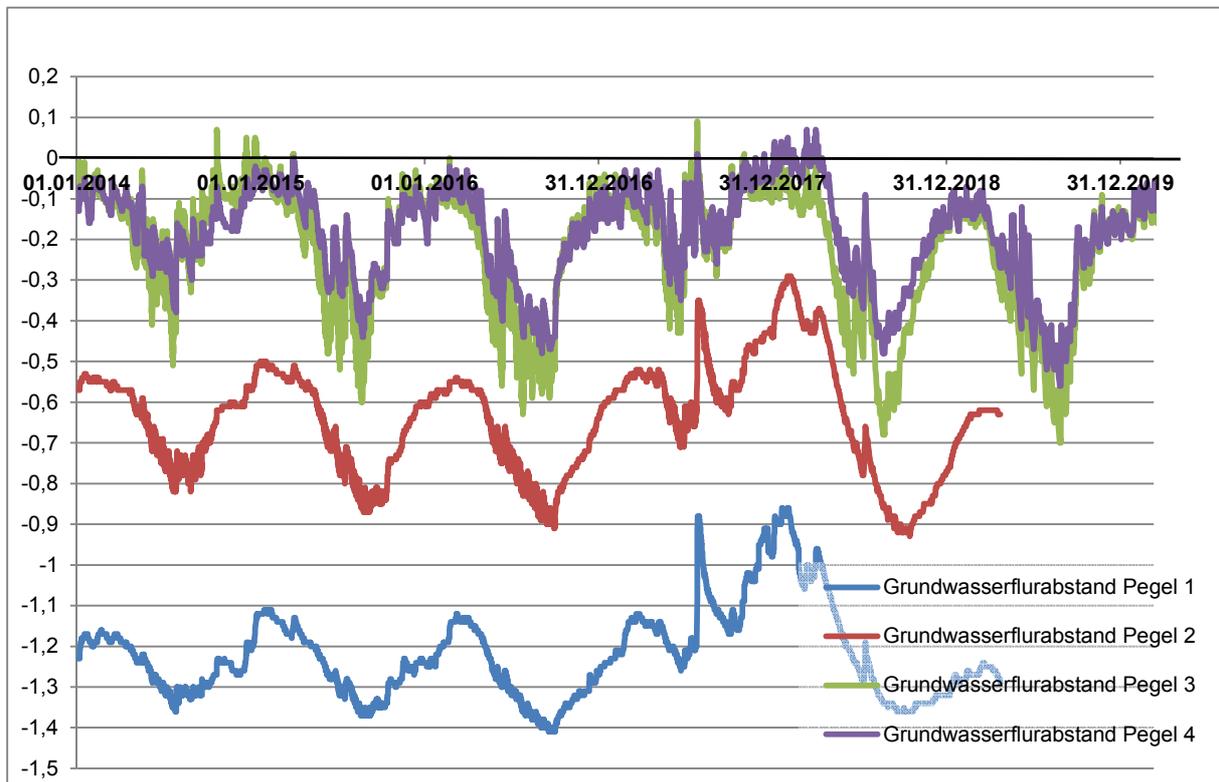
Abbildung 30: Grundwasserflurabstände in Meter der Pegel als Liniendiagramm in Fergitz

Im Jahr 2018 gibt es nach anfänglich hohen Grundwasserständen einen langen, kontinuierlichen Abfall, wiederum mit einer (etwas kleineren) Spitze im Juli. Im Winter 2018/2019 bleiben die Grundwasserstände relativ niedrig und steigen nicht auf das Niveau der anderen Jahre wieder an.

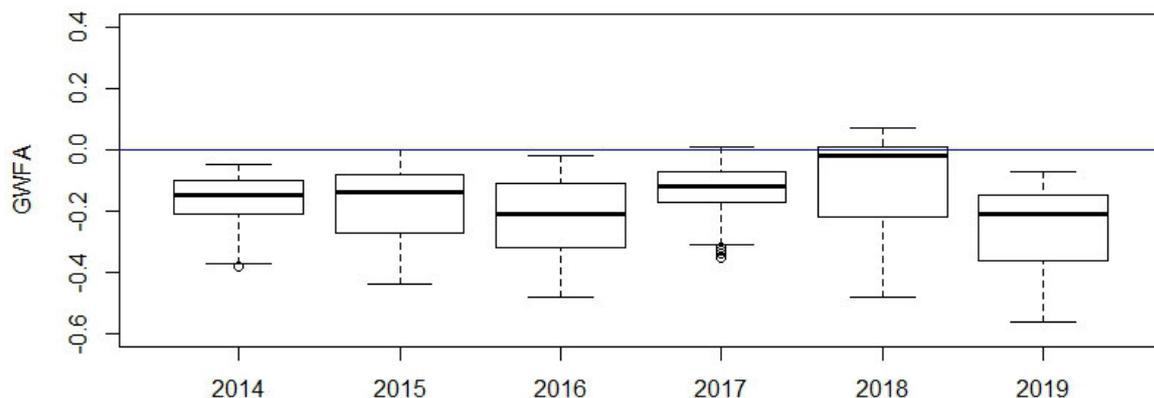
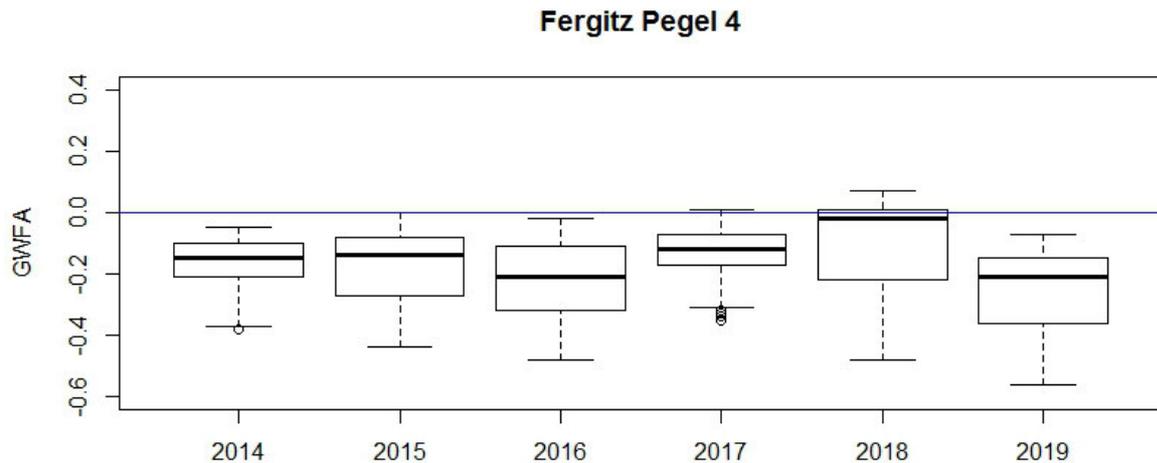
Abbildung 31: Grundwasserflurabstände in Meter der Pegel in Fergitz als Boxplots

In der Darstellung als Boxplots erscheinen die Werte für das niederschlagsarme Jahr 2018 im Vergleich zu den Vorjahren relativ hoch. Dies lässt sich nur mit dem hohen Wasservorrat aus dem niederschlagsreichen Jahr 2017 erklären. Bei der Betrachtung der Quartale (Abbildung 32), beispielhaft am Pegel 1 aufgezeigt, wird der starke Abfall der Grundwasserstände in der zweiten Jahreshälfte deutlich. Es kann vermutet werden, dass die Auswirkungen der langanhaltenden Dürre noch gravierender wären, ohne die vergleichsweise hohen Niederschlagssummen im Jahr 2017. Hier wird sicherlich die weitere Betrachtung der Pegelwerte mehr Erkenntnisgewinn zur Interpretation der Daten liefern. Analog zum Beesenberg wird vermutet, dass die Effekte des Klimawandels die Wirkung der Maßnahmen überlagern.

Die Grundwasserstände an den Pegel 1 und 2 zeigen, dass es keine negativen Auswirkungen auf den Siedlungsbereich in Fergitz gab. Die Pegel 2 und 3 zeigen Grundwasserstände im Mittel von 10-20cm unter Flur an, welche auf relativ nasse Verhältnisse in diesen Bereichen hinweisen. Der Feuchtgebietscharakter wurde durch die Maßnahmen wiederhergestellt und gleichzeitig eine weitere Nutzung der Flächen gewährleistet.

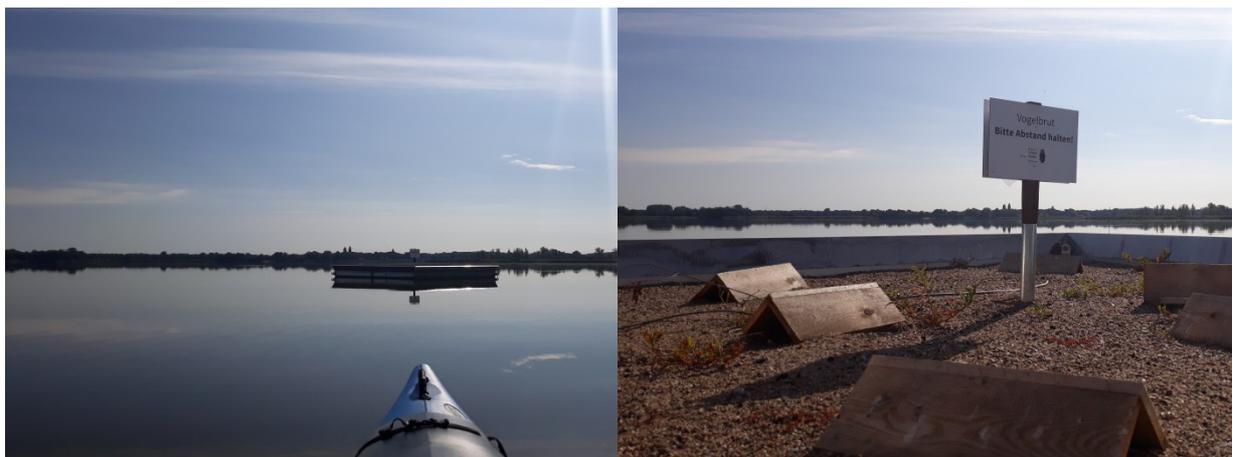
Abbildung 40: Bild links; „Brutinsel voraus“, Bild rechts; Brutinsel mit Kiesauflage und Schutzdächer gegen Prädatoren aus der Luft (Fotos: B. Koch 2019)

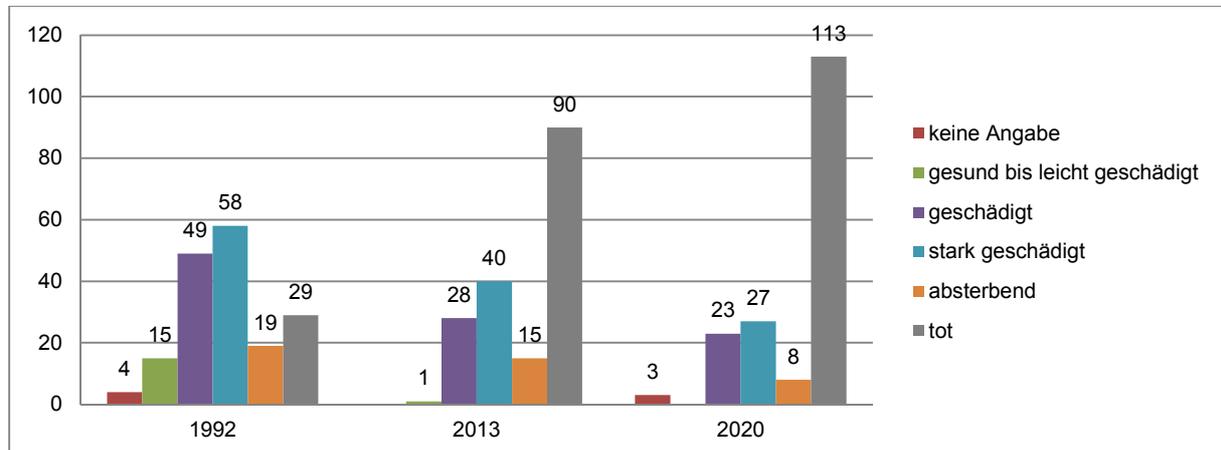
Abbildung 49: Entwicklung der Vitalität der Alteichen im Untersuchungsgebiet

Dabei zeigt sich, dass über 60% der Eichen in den letzten 30 Jahren abgestorben sind. Teilweise konnten nur noch Stubben, liegende Stämme oder Stammrelikte gefunden werden. Als gesund oder nur leicht geschädigt konnten gar keine der Alteichen mehr angesprochen werden.

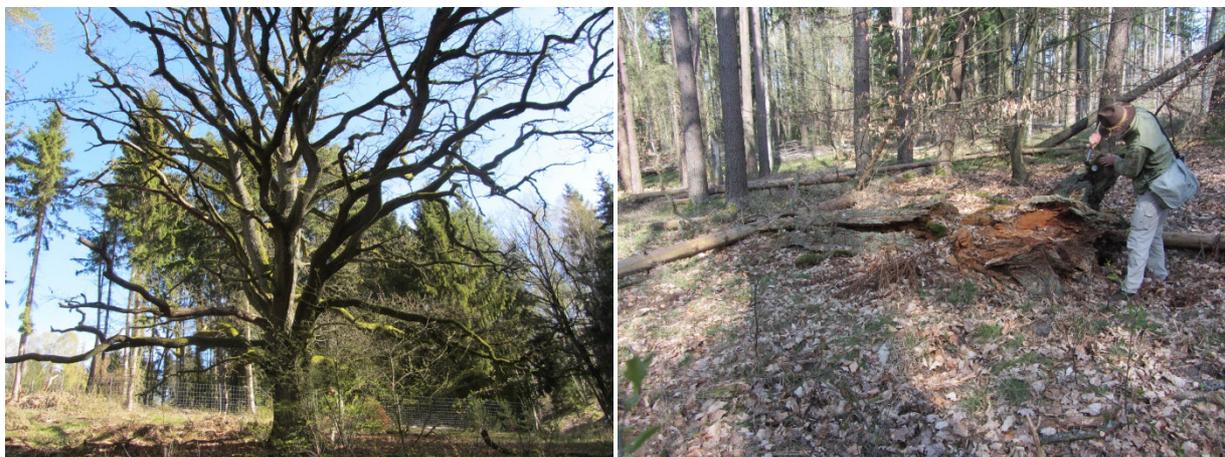
Abbildung 50: Bild links, relativ gut erhaltene Eiche mit ausladender Krone, Bild rechts, Stammrelikte bzw. Reste einer Eiche (Fotos: N. Hirsch 2020)
